1 ◆ CAM PROBLEMLERİ SEMOZYUMU

19 ARALIK 1985 CAMHAN

TÜRKİYE ŞİŞE ve CAM FABRİKALARI A.Ş.
TEKNİK GRUP

REJENERATÖRLERDE KARŞILAŞILAN SORUNLAR

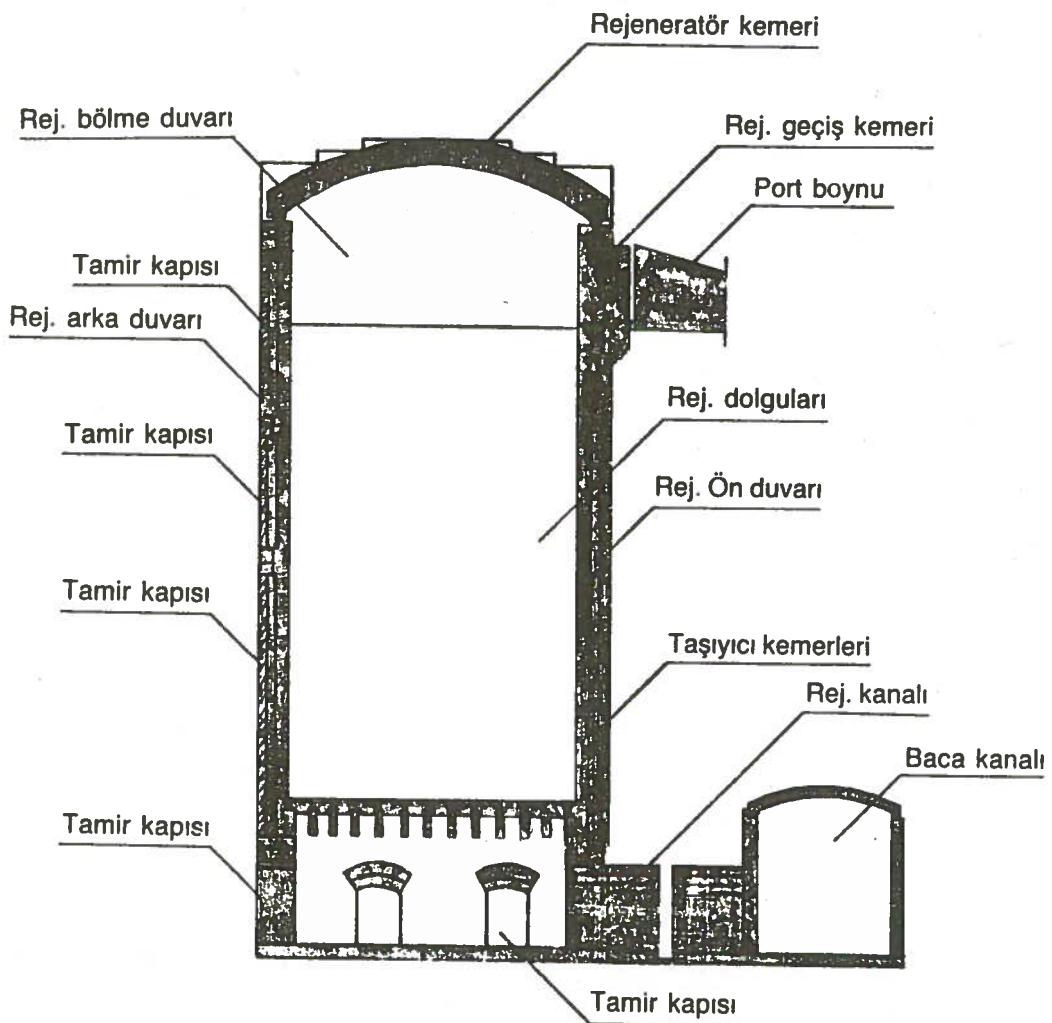
Şekil 1.

Şekil 1'de konuşmaya esas teşkil edecek olan en çok kullanılan, bir Dik Rejeneratörün enine kesitinden bölümleri görülmektedir.

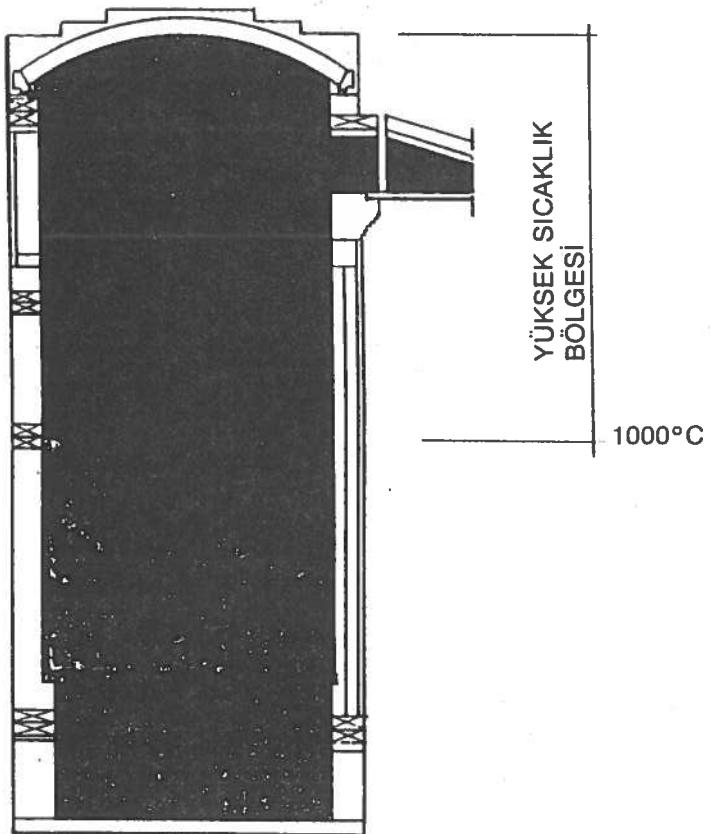
Şekil 2.

Şekil 2'de bir rejeneratörde malzeme seçimine esas olan bölgeler görülmektedir:

Yüksek Sıcaklık Bölgesi, 1000°C üstündeki bölgedir.

Orta Sıcaklık Bölgesi, $1000-700^{\circ}\text{C}$ arası (daha ziyade kimyasal reaksiyonların yoğunluk kazandığı bölge) dir.

700°C altındaki bölge ise Düşük Sıcaklık Bölgesi olarak tarif edilmektedir.

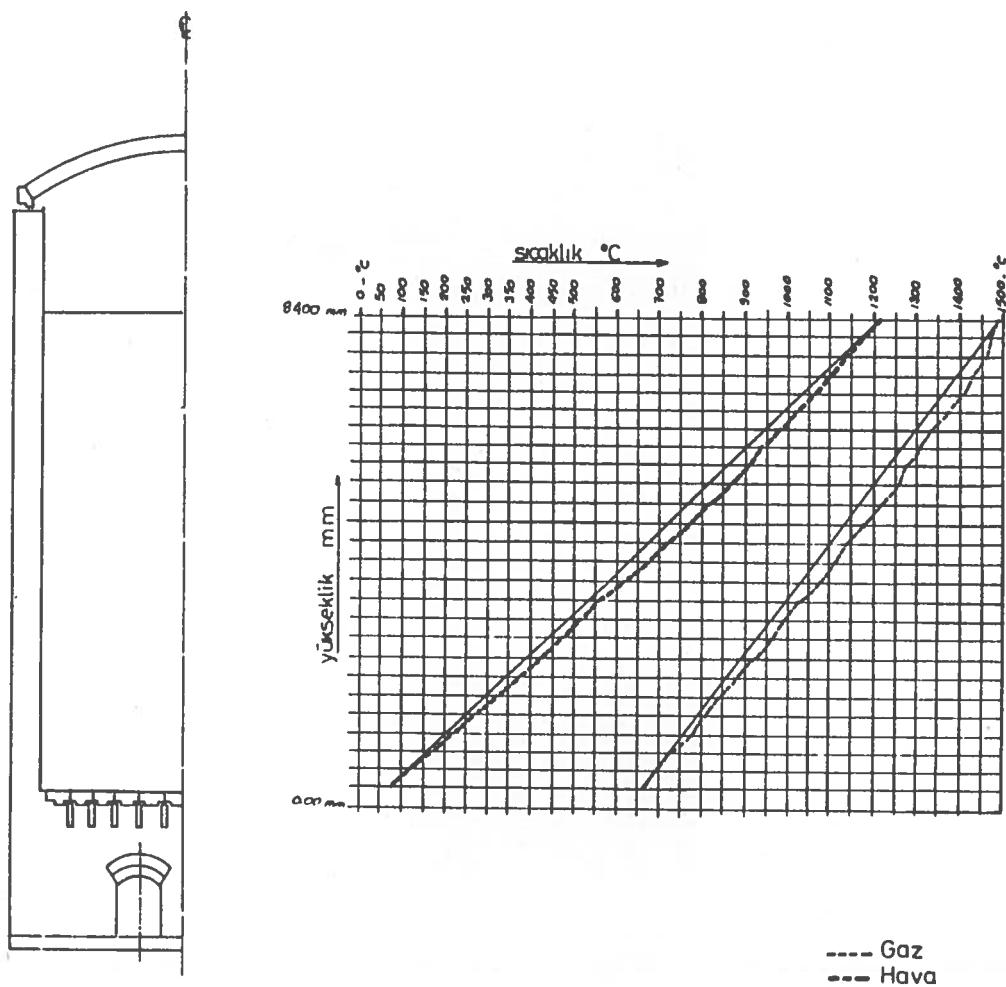
Şekil 3.

Şekil 3'de bir rejeneratörün gaz ve hava sıcaklık eğrileri görülmektedir. Trakya Cam Sanayii A.Ş.'ye ait 4. rejeneratörü; (----) ile gösterilen gaz, (- - - -) ile gösterilen ise hava eğrisidir.

1500°C 'de dolgulara gelen gaz sıcaklığını enerjisini bırakarak 650°C civarında dolguları terketmektedir. Müteakip enversiyonda 85°C 'de giren hava ısınarak 1200°C 'de yakma havası olarak fırına iştirak etmektedir. Şekilden de görüleceği üzere şekillere yaklaşık olarak paraboliktir. Fakat dolgu üst ve alt sıcaklığı bilindiği takdirde 2 nokta arası birleştirildiğinde pratikte kullanılabilen basit eğriler haline dönüştürülebilir ve dolgu ara sıcaklıklarını bu basit eğri vasıtasyyla bulunabilir. Gerek dizayn bakımından, gerekse işletmede dolgu sıcaklıklarının takibi bakımından pratik bir eğri, kullanılır bir eğri olabilir.

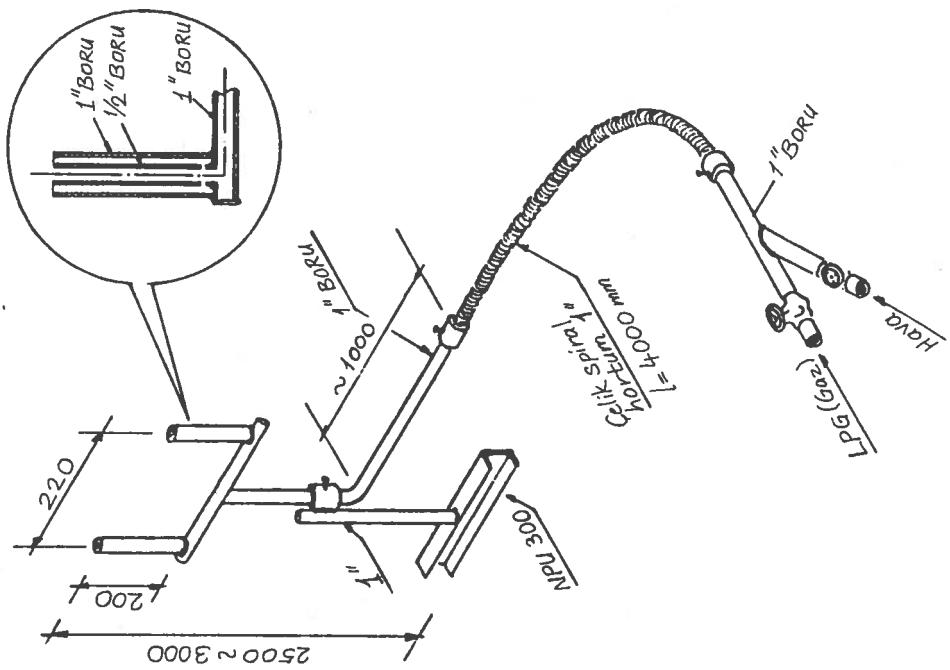
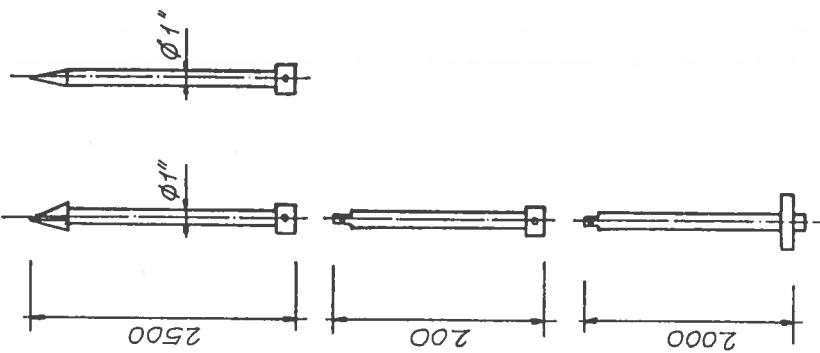
Şekil 5, 6.

Bu yöntemden amaç, kondanse olan sülfatın eritilerek dolguların açılmasıdır.

- a) Alev boyu uzatılarak rejeneratör sıcaklığı yükseltiler.
- b) Tek taraflı enversiyon süresi uzatılarak rejeneratör sıcaklığı yükseltiler.
- c) Taşıyıcı kemer üstünden bek yakma suretiyle dolgu sıcaklığının yükseltilip, sülfatların eritilmesi. Bu yöntem, Trakya Cam Sanayii A.Ş.'de uygulanmıştır. Bek yakmadan ve yaktıktan sonra alınan numunelerin kimyevi terkiplerinde benzerlik görülmekle beraber dikkatli yapılması gereken bir olaydır. Bu metotda kullanılan dolgu malzemelerinin cinsi önem taşımaktadır (Şekil 6).
- d) Taşıyıcı kemerlerin altından sıcak hava ile ısıtmak suretiyle rejeneratör sıcaklığının yükseltilmesi.

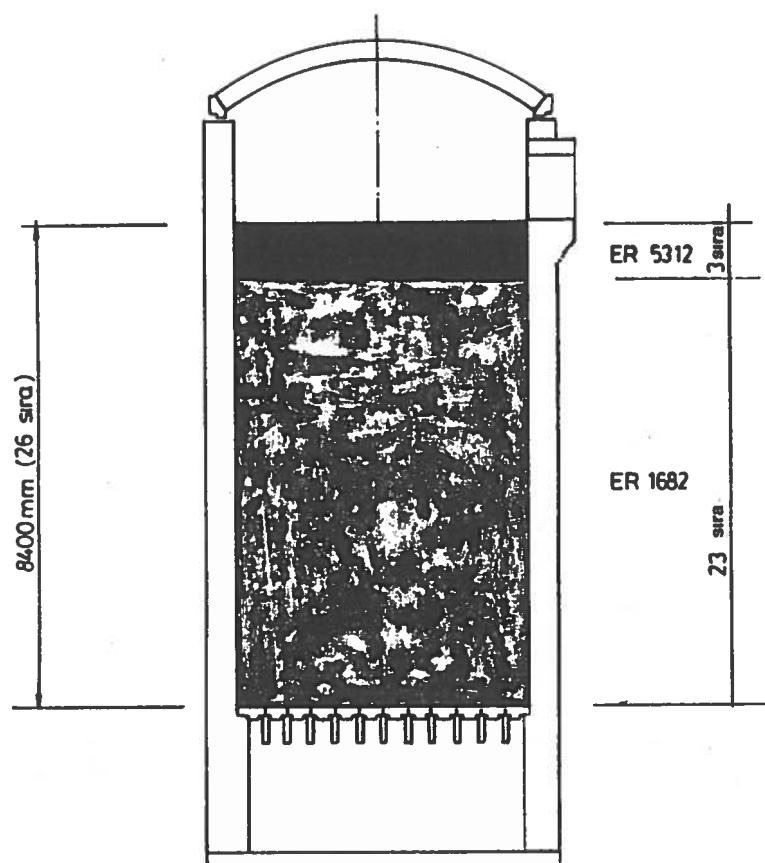
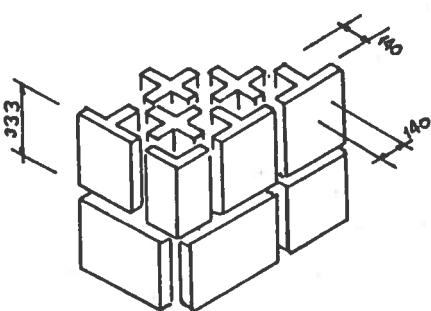
Şekil 8.

1.2.3 NOLU ODALAR

■ ER 5312

□ ER 1682

rindrarda da 3-5 seneden bu yana uygulama devam etmektedir (Şekil 8).

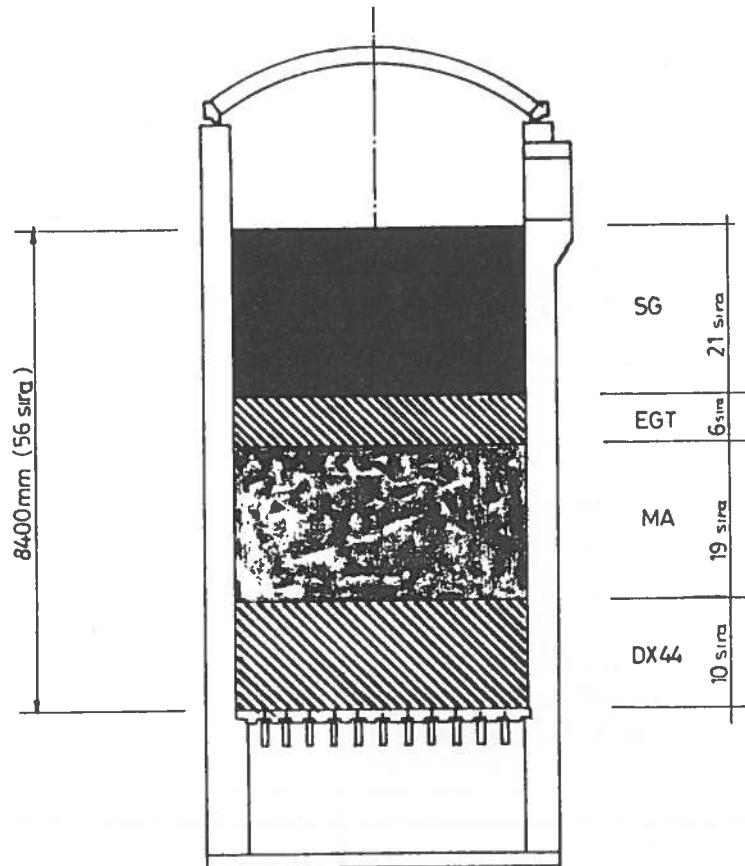
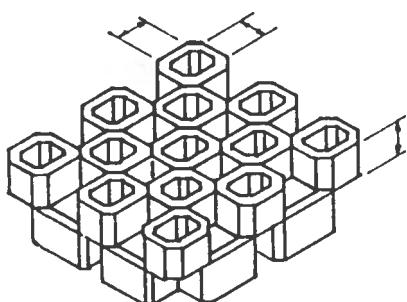
Şekil 9.

4 NOLU ODA

RADEX	SG
"	EGT
"	MA
UREX	DX44

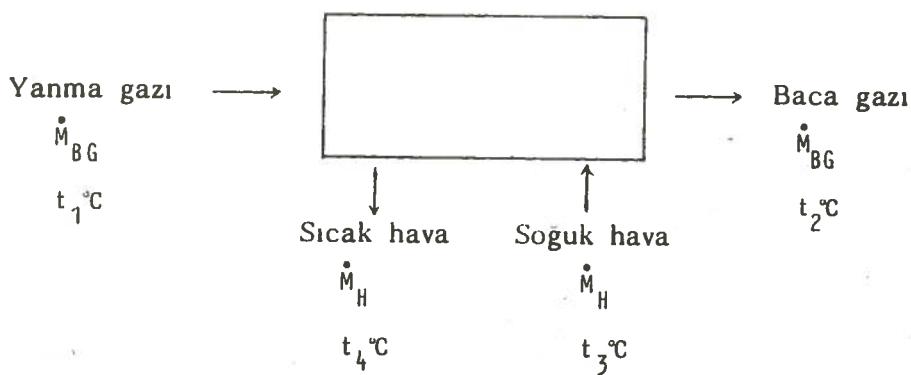
Baca gazı miktarı: \dot{M}

Rejeneratöre giriş sıcaklığı: t_1 'den t_2 sıcaklığına kadar soğuyor. Buna mu- kabil, soğuk hava t_3 (çevre sıcaklığı) sıcaklığında giriyor ve t_4 sıcaklığında rejeneratörümüzü terk ediyor.

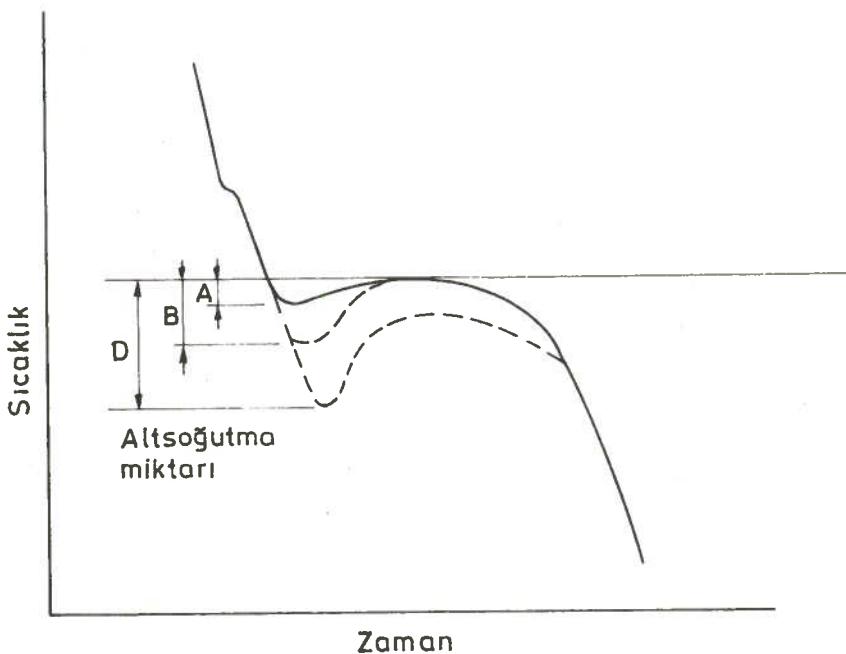
Şekil 1: Değişik grafit yapılarının soğuma eğrileri.

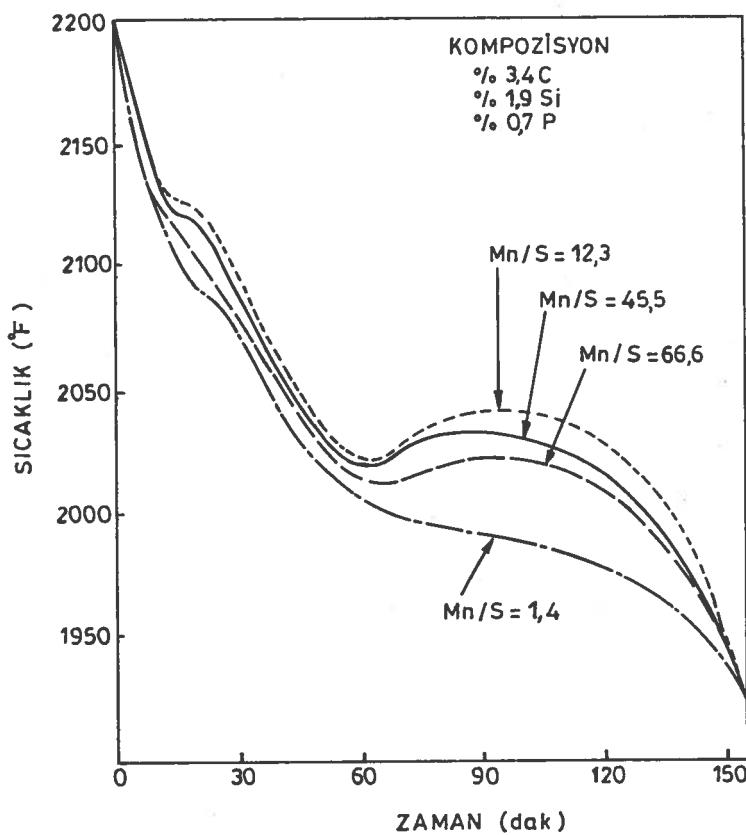
Şekil 2: Aşılama yapılmamış kır dökme demirde manganez ve kükürtün soğuma eğrilerine olan etkileri. (10)

Şekil 2'den de görüldüğü üzere 0.012 % S ve 0.80 % Mn ($Mn/S = 66.6$) içeren alaşım önemli miktarda altsoğutmaya uğramış olup, yapı tamamen D-tipi grafitlidir. Mn/S oranı 66.6'dan 45.2 ve 12.3'e doğru düştükçe ötektik sıcaklık yükselmekte ve altsoğutma daha az olmaktadır. Oranın 12.3 olduğu durumda da yeteri derecede altsoğutma vardır ve yapı D+A-tipi grafitlidir. Dengelenmemiş kükürt ihtiyaç eden ($Mn/S = 1.4$)örnekte ise aşırı bir altsoğutma söz konusudur. Ancak yapı buna bağlı olarak % 70 karbur ve % 30 D-tipi grafit içermektedir. Kükürt miktarının $\% Mn = 1.7 \times \% S$ eşitliğini karşılayacak miktardan fazla olduğu durumlarda altsoğutulmuş bölge derinliği artmakte ve ötektik taneler küçülmektedir. Kükürtün ötektik tanelerin büyümesini engellemesinin temel nedeni ise bu elementin

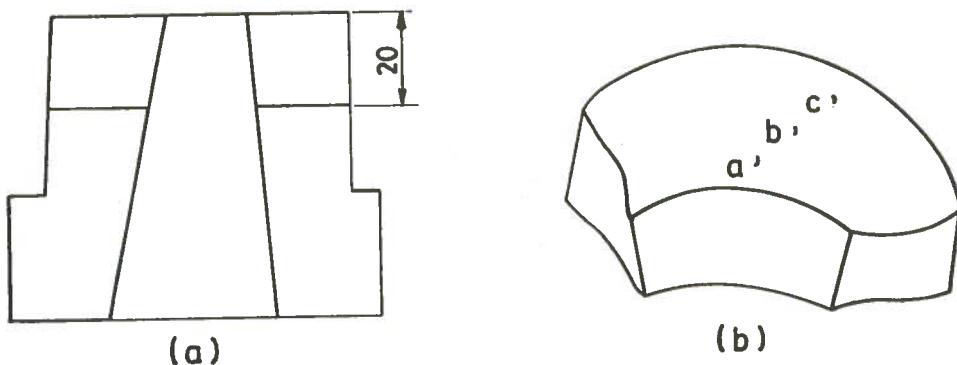
Şekil 3: a) Şişe kalıbü 5005 ve incelenen kesiti
b) İncelenen kesit ve farklılık arz eden bölgeler
a'', b'', c'

Tablo IVa'da, döküm yapısı ve ıslı işleminden sonraki yapı belirtilmiş olup, Tablo IVb'de yabancı kaynaklı parça olması nedeniyle sadece ıslı işlem sonrası yapı belirtilmiştir. Tablolardaki a', b', c' bölgeleri, kokille temas eden yüzeyden uzaklaşıldıkça farklı metalografik yapı arz eden bölgeleri belirtmektedir. Bu bölgeler şematik olarak Şekil 3'de ayrıca gösterilmiştir. 1 ve 2 no'lulu deneylerde değişik zamanlarda dökülen Makina ve Kalıp Fabrikası-5005 şise kalıbü rapor edilmiştir. Bu deneylerden gaye biri sağlam, diğeri iç yüzeyinde yırtılma olan bu iki kalıp arasındaki farkı görmektir. Her iki parçanın da incelenen yapısı ferritik-perlitik olup, a' bölgesinde D-tipi grafitlidir. Ferrit miktarı a' bölgesinde, yani altsoğutulmuş bölgesinde % 70 olup, c' bölgesine doğru gittikçe düşmekte ve c' bölgesinde % 10 olmaktadır. Aynı şekilde a' bölgesinde ince bir yapıya sahip olan perlit dışa doğru gittikçe kabalaşmakta, başka bir ifadeyle, lameller arası açılmaktadır.

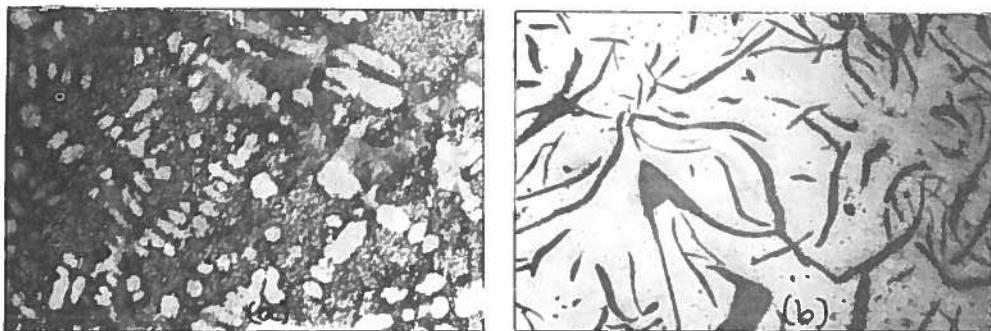
Şekil 4: Isıl işlem görmüş döküm parça, Deney No. 2

- a) a' bölgesi, dağlanmış, 100x
- b) b' bölgesi, dağlanmamış, 100x

Döküm sıcaklığının aynı, fakat CE'nin farklı olduğu 2 ve 3 no'lu deneylerde, CE'nin 4.17 olduğu 2 no'lu deney parçasında D-tipi grafitli bölge, yetersiz olmasına rağmen daha genişir. Bu parçada D+ince A-tipi grafitli bölge 10-13 mm genişliğindedeyken, CE'nin 4.31 olduğu 3 no'lu deney parçasında bu genişlik 4.5-5 mm kadardır. 2 no'lu deneyin a' ve b' bölgelerindeki grafitlerin şekil ve dağılımları Şekil 4'de gösterilmiştir.

Yüksek ve düşük sıcaklıkta dökülen dökümlerin değişik bölgelerindeki grafitlerin tipleri Şekil 7'de verilmiştir. Şekil 7a ve 7b sırasıyla düşük ve yüksek sıcaklıkta dökülen parçaların b' bölgelerini göstermektedir. Bu bölgede, yüksek sıcaklıkta dökülen parçanın daha kaba grafitlere sahip olduğu görülmektedir. 2 no'lu deneyde kokil yüzeyinden 3 mm iç tarafında, Şekil 4a, görülen yapının 10-13 mm'ye kadar devam etmekte olduğu bulunmuştur.

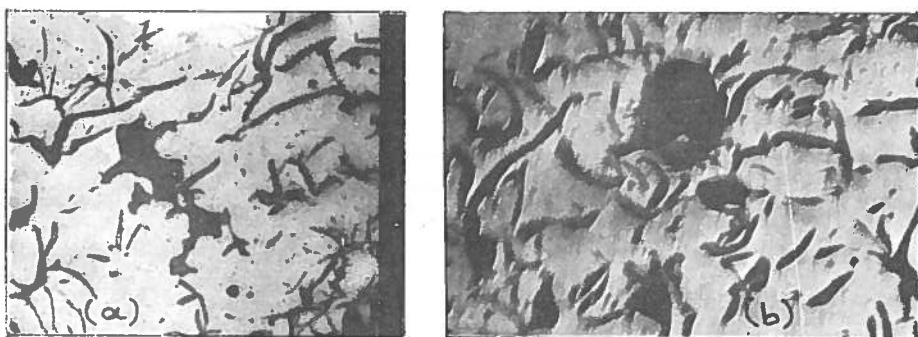
Şekil 5: a) Yüksek sıcaklıkta dökülen (1470°C) parçanın, Deney No. 3, b' bölgesi, dağlanmamış, 400x

- b) Yırtılma olan parçanın, Deney No. 1, b' bölgesi, dağlanmamış, 400x

3 ve 4 no'lu deneyler üzerinde yapılan metalografik çalışmalarla, yüksek sıcaklıkta dökülen kalıpta görülen boşlukların taneler arasında bulunmadığı ve şekillerinin yuvarlak olmadığı görülmüştür. Bu boşlukların (gözeneklerin) bulunduğu bölgelerdeki grafitlerin şekillerine bakıldığından, C-tipi grafitlerin bu boigede yoğun olduğu ve bu boşlukların grafitlerin devamında teşekkür ettil-

leri gözlenmiştir, Şekil 5. Düşük sıcaklıkta dökülen kalıpta ise böyle boşluklara rastlanmamıştır, Şekil 6. Keza, C-tipi grafitler de mevcut değildir.

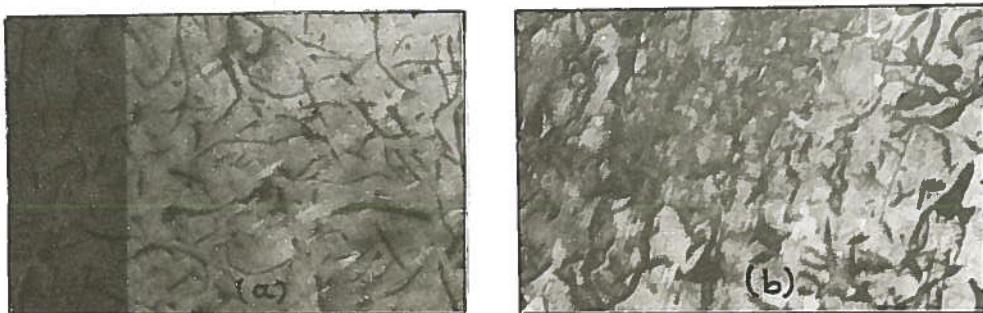
Şekil 6: Düşük sıcaklıkta (1350°C) dökülen dökümün, Deney No. 4, değişik bölgelerindeki grafit şekilleri.

- a) a' bölgesine yakın, dağılmamış, 100x
- b) b' bölgesi, dağılmamış, 100x

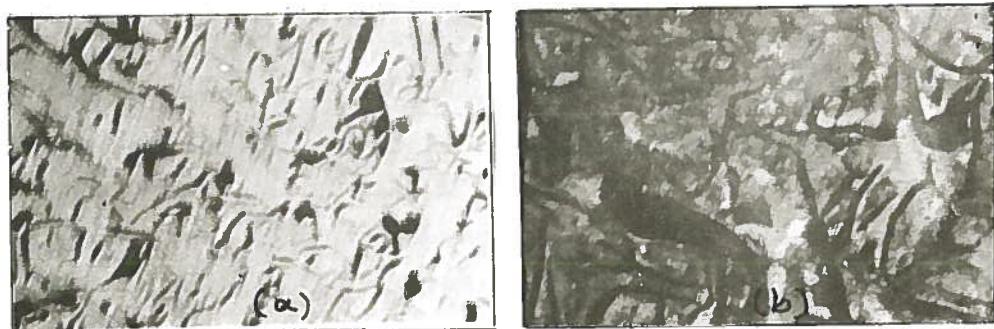
Şekil 7: b' bölgeleri, dağılanmamış, 100x

a) Düşük sıcaklıkta, Deney No. 4

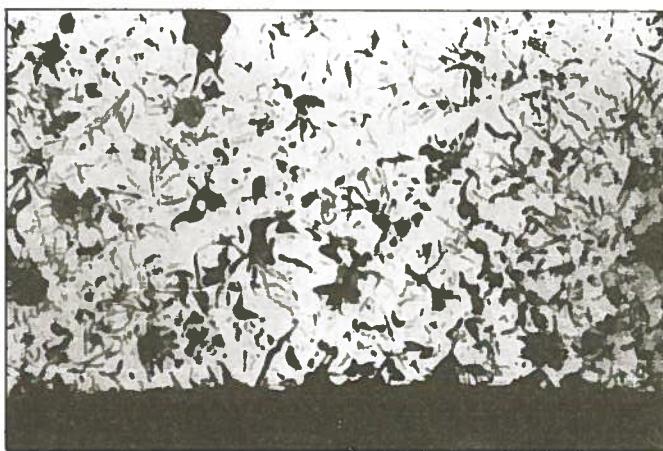
Şekil 8: İşlenmiş müldebak yüzeyi, kullanılmamış.
Dağlanmış, 100x

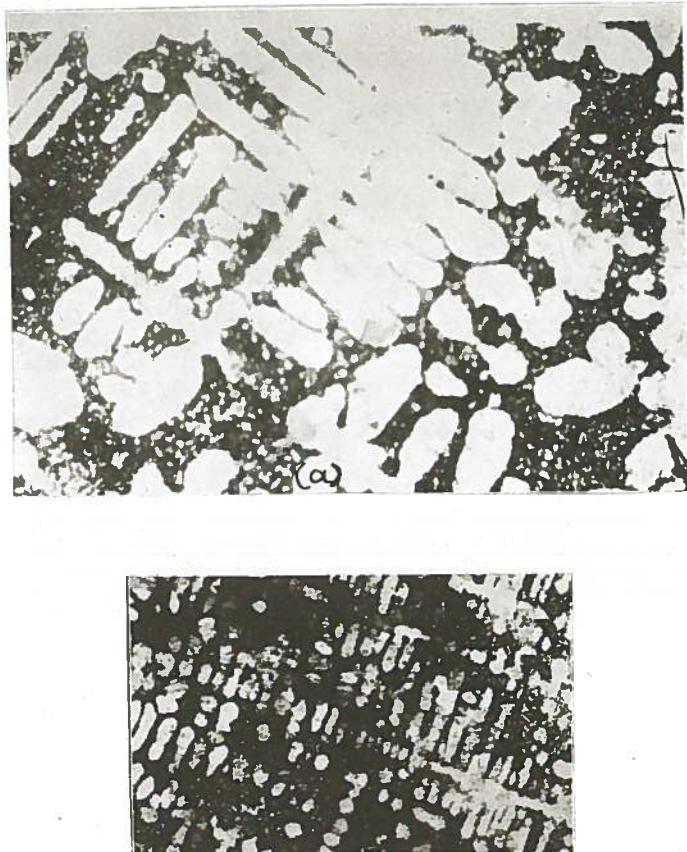
Şekil 9: J. Radley ve Metra dökümlerinin mikro-yapıları.

a) J. Radley, dağlanmış, 100x

Ferro Döküm dökümleriyle karşılaşılması yapılan Metra ve J. Radley dökümlerinin metalografik incelemesinde bu dökümlerin tüm kesit boyunca D-tipi grafitli olduğu gözlenmiştir (Tablo IVb ve Şekil 9). Ancak, J. Radley'in 2 no'lu parçasında, Tablo IVb, kokille temas eden bölgesinde D-tipi, orta kısmında A+D-tipi ve kalının dış kısmında ise A-tipi grafitler görülmüştür. Fakat, bu parçada D-tipi grafitli bölge, işleme payından sonra 10-12 mm kadar icerdedir. Ferro Döküm dökümlerinde ise grafitlerin parça içerisindeki dağılımları, kokille temas eden bölgede (a' bölgesi) D-tipi, orta kısmında (b' bölgesi) A+C-tipi ve dış kısmda (c' bölgesi) ise A+B-tipi olmak üzere bir dağılım göstermekte ve aynı zamanda a' bölgesindeki D-tipi grafitli bölge derinliği çok kifayetsiz kalmaktadır.

Yukarıdaki izlenimler Ferro Döküm dökümleriyle karşılaştırılan J. Radley ve Metra dökümleri incelendiğinde de ortaya çıkmaktadır. Nitekim, mikroskopik incelemelerden bu dökümlerin camla temas eden bölgelerinde D-tipi grafitlerin varlığı görülmüştür, Şekil 9. Bu konuya aşağıda daha fazla değinilmiştir.

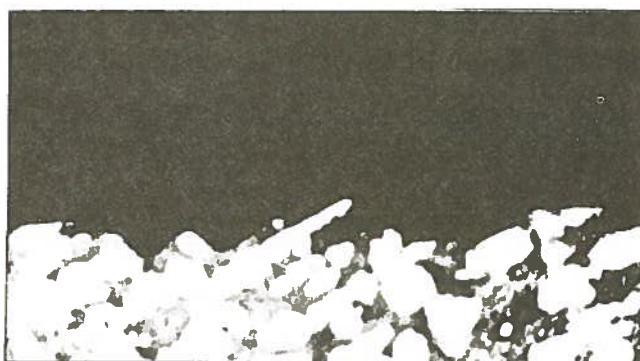
Şekil 10: Anadolu Cam Sanayii
A.Ş.'den gelen kalıp
yüzeyi kullanılmış,
Dağlanmış, 200x

hataların mikroporositeden veya dökümün kendini çekmesinden kaynaklanmadığı anlaşılmaktadır. Deneyel veriler bu hataların, işleme sırasında işlenen bölgenin kaba grafitli bir yapı içerdiği, yani işlemenin b' bölgesinde olması sonucu, bu bölgedeki kaba grafitlerin yerlerinden oynatılması neticesinde meydana geldiğine işaret etmektedir. Bu arada, belli bir süre imalat yapıldıktan sonra, pürüzlü yüzey olarak isimlendirilen kalıplardaki hataların ise, cam ile temas eden bölgedeki grafitlerin oksitlenmesinden ve/veya kalının tamir ve temizlenmesi sırasında grafitlerin düşmesinden meydana geldiği düşünülebilir. Anadolu Cam Sanayii A.Ş.'de belli bir süre kullanıldıkten sonra, pürüzlü yüzey oluştugu için kullanılmayan kalıp üzerinde yapılan incelemeler bu düşünceyi doğrular mahiyettedir (Şekil 10).

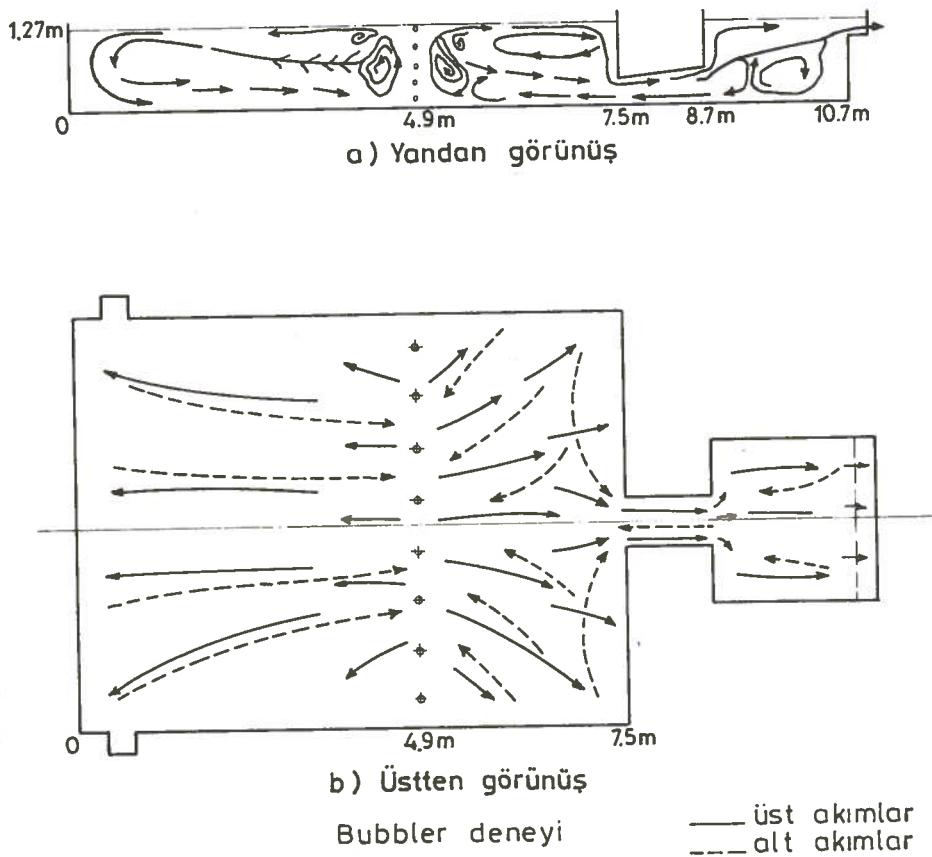
Şekil 1.

Çalışma havuzuna gelen akımların bir kısmı çekişe bağlı olarak cam seviyesinin 20-30 cm altından makinaya doğru çekilirken bir kısmı da tabana inerek spout'a doğru yönlenir.

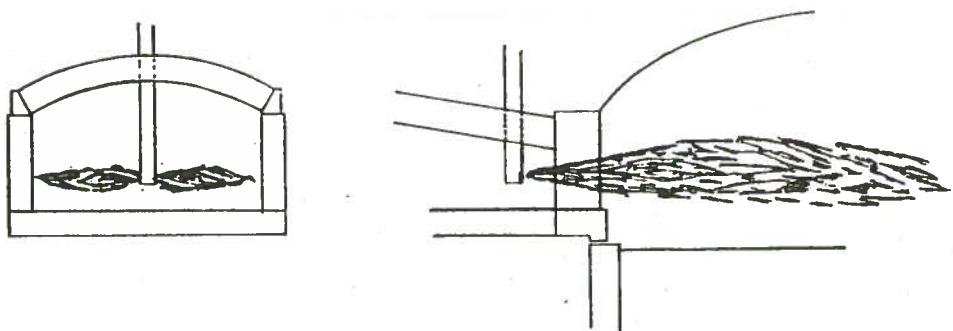
Şekil 1.

Atomizasyon ile fırın içeresine püskürtülen yakıt zerreleri önce ısınırlar, bu sırada daha uçucu olan hidrokarbonlar buharlaşır ve geriye bir karbon iskelet kalır. Buharlaşan hidrokarbonlar derhal yanarlar, karbon iskeletin yanması ise daha uzun sürer. Bunlar akkor halinde karbon parçacıkları haline gelerek fuel-oil alevine parlaklığını, görünür ışık verme özelliğini sağlarlar (Şekil 1).

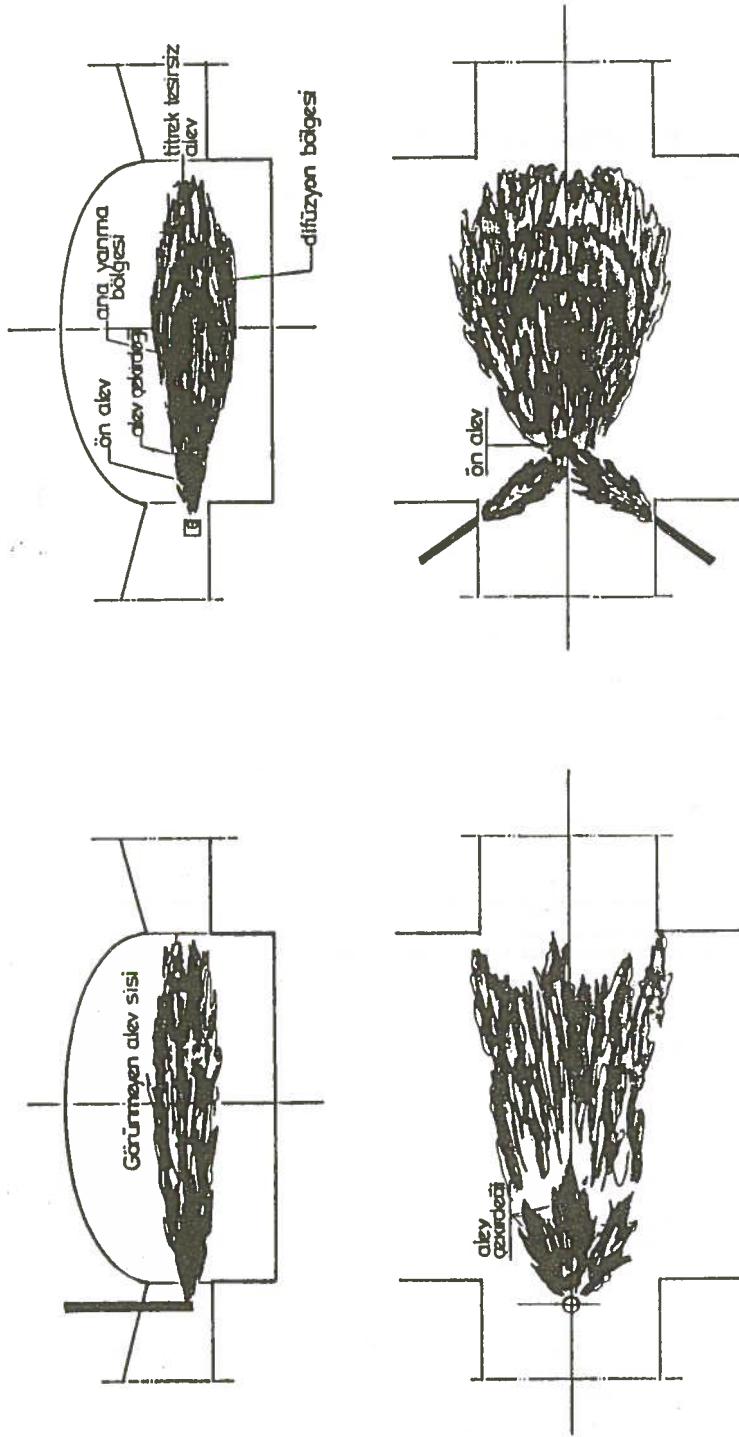
Şekil 2: Doğal gaz alevi.

Parlak alevin görünürüğünü sağlayan akkor haldeki karbon parçacıkları

- a) Sefraf gaz alevi:
(Gaz, fırın içine jet huzmesi şeklinde beslenmektedir). Trakya Cam Sanayii A.Ş.'deki mevcut uygulama
- b) Parlak gaz alevi:
(Gaz fırına "Converging Jet" tipi belli bir hızla beslenmektedir). Trakya Cam Sanayii A.Ş.'deki yeni uygulama

Birçok literatürde şeffaf (transparent) alev ışınımı (radiation) ile cama % 3 kadar daha fazla ısı iletildiğinden söz edilmektedir. Bunun anlamı gaz alevi, parlak (luminous) hale getirilip fuel-oil alevine benzetildiğinde cama % 3 daha az ısı iletimi olacaktır. Oysa dünya üzerindeki cam fırınlarındaki uygulamalarda doğal gaz, çoğunlukla parlak alevle yakılmaktadır (Şekil 2).

$(2x\phi 1"+1x\phi 3/4")$ 'lik 3 nozullu olarak imal edilen bu bek ile şeffaf (transparent) bir alev temin edileceği öngörülmüştür (Şekil 2b).

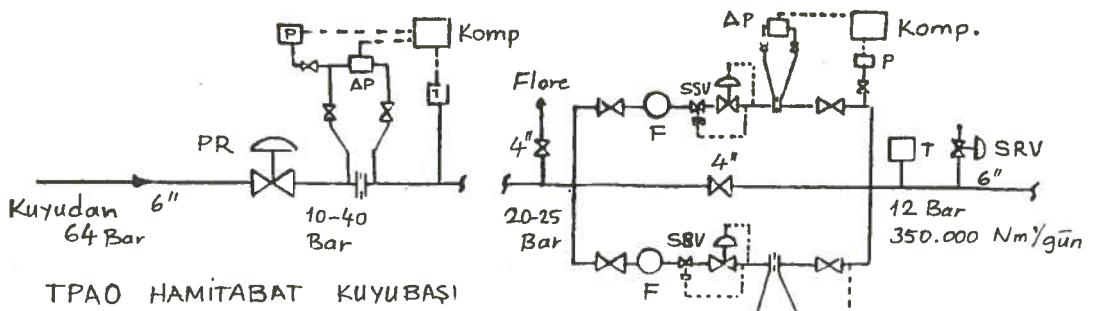
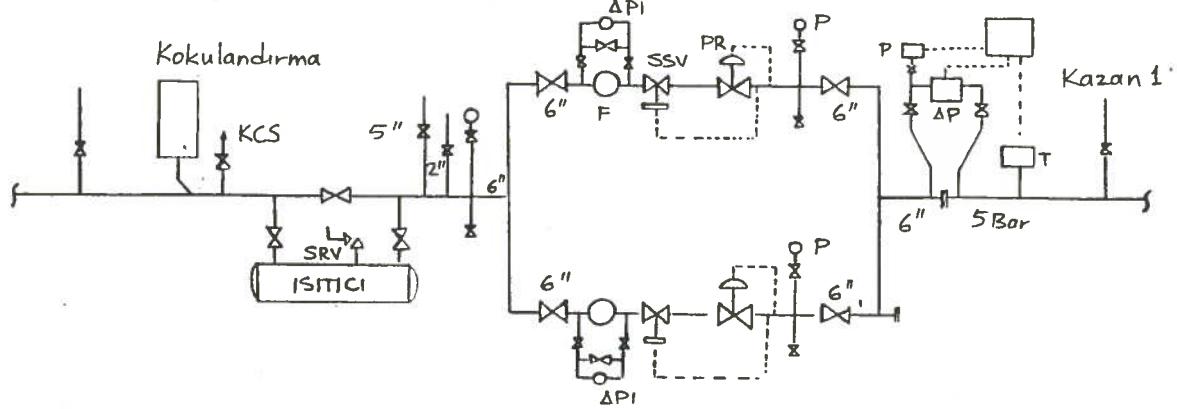
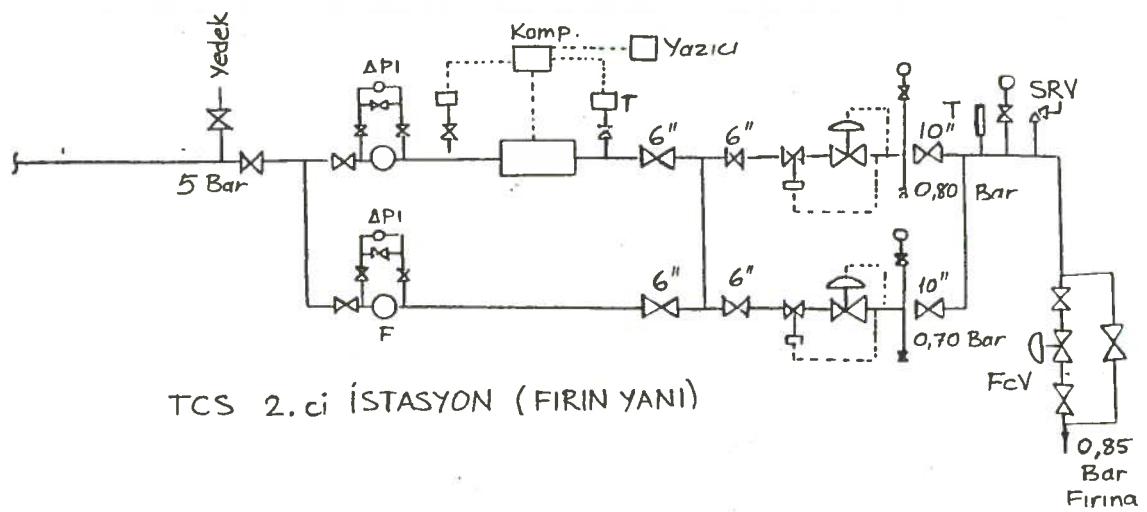
Şekil 3: Doğal gaz basınç düşürme istasyonları.

TCS ANA İSTASYON 1. KISIM

4.2. Doğal Gaza Geçiş (Şekil 3)

- . Trakya Cam Sanayii A.Ş. ana istasyon girişinde "FLARE" de 2 gün sürekli gaz yakılarak hattaki su ve tozun dışarı atılmasına çalışılmıştır.
- . Hamitabat kuyu başında sık sık çiy noktası (dew-point) ölüçülecek gaz içinde su olup olmadığı kontrol edilmiştir. Çiy noktasının $(-5, -6)^{\circ}\text{C}$ 'den düşük olması önerilmiştir.
- . Trakya Cam Sanayii A.Ş. ana istasyon girişine konan "SIVI TUTUCU"dan önemli ölçüde su atıldı. Böylelikle gazla beraber sürüklenen sıvının cihazlara zarar vermesi önlenmiştir.
- . Başlangıçta Trakya Cam Sanayii A.Ş. ana istasyon 1. kısmı by-pass edilerek doğrudan 12 barlık 2. kısımdaki filtrelerle

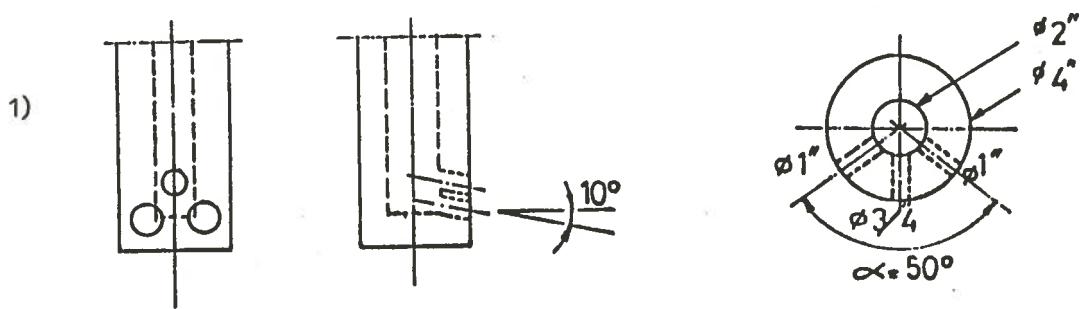
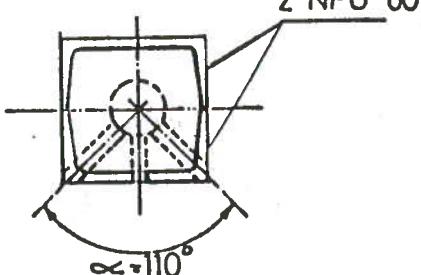
Şekil 6: 1. Grup bekler.

Başlangıçta kullanılan ($2 \times \phi 1"$ + $1 \times \phi 3/4"$) 3 nozullu bek ile görünür alev boyu kısa, genişliği dər kalmıştır.

Bekin diğer özelliklerini tamamen (1)in aynıdır. Alev boyu daha da kısalmış, fakat genişliği artmıştır.

Bekin dış zarfı değiştirilmiş diğer özellikleri (3)'ün aynıdır. Alev genişliği neredeyse port yan duvarlarına çarpacak kadar artmıştır. Ancak birbirinden ayrı, 3 huzme oluşmuştur.

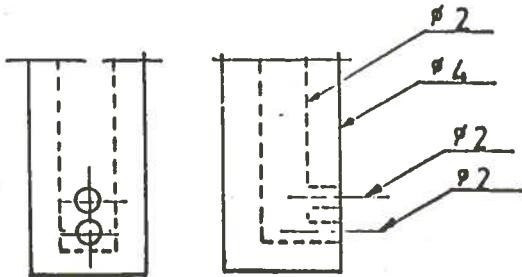
Üst Üste $2 \times \varnothing 2''$ lik nozulu olan bu bek geçiş sırasında 6. portta yakılmıştır. Nispeten parlak, dumanlı fuel-oil alevine benzer görünümde fakat boyu kısa olan bir alev temin edilmiş, sonuç tattımkar bulunmamıştır.

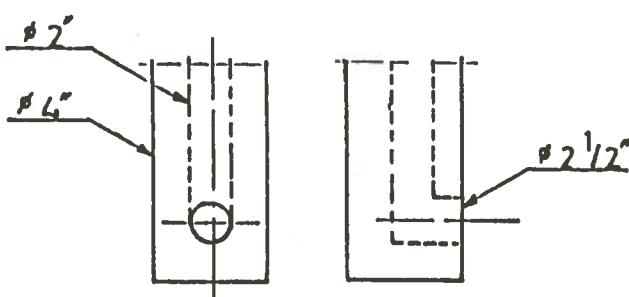
$\varnothing 2 1/2''$ tek nozullu bek alevi uzun, parlak dumanlı şekli ile fuel-oil alevine oldukça benzemektedir. Dar ve silindirik bir alev olduğundan kabul görülmemiştir.

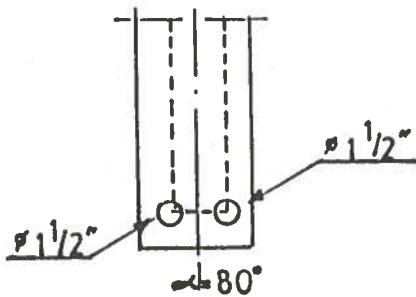
Şekil 7: 1. Grup bekler.

(6)ya kıyasla alev boyunun daha kısa, parlaklığının daha az olduğu görülmüştür.

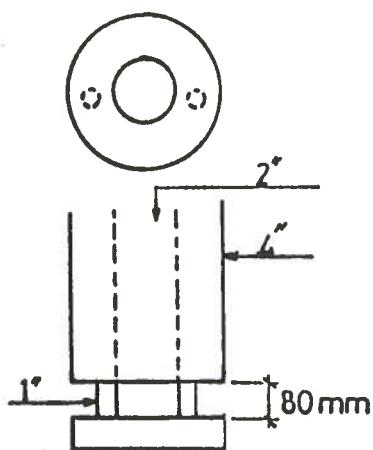
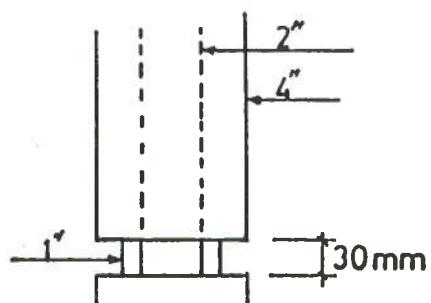
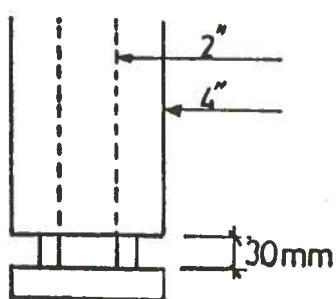
Şekil 8: 2. Grup bekler.

Alev; Çok geniş,
çok dumanlı,
geri kaçıyor,
port tabanına çarpıyor.

Alev; Çok geniş,
parlak,
port kenarlarına çarpıyor.

Alev; Geniş,
parlak,
denemeyi takiben uzun süre
kullanılmıştır.

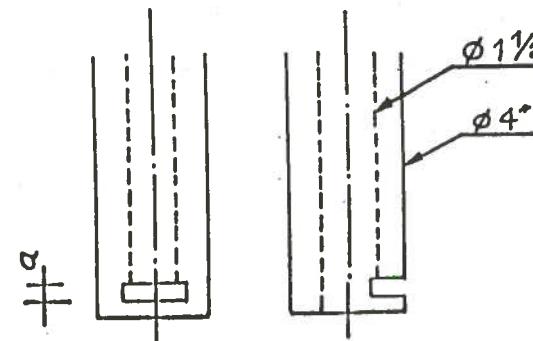
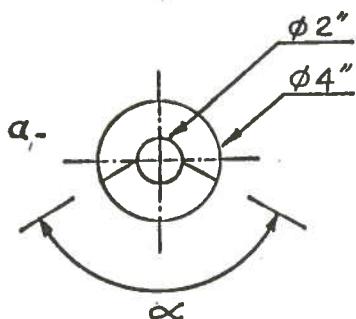
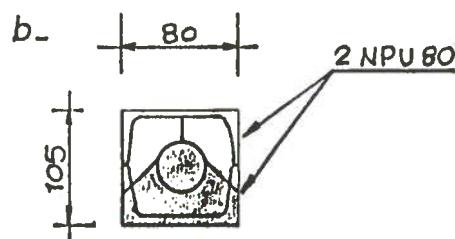
Şekil 9: 4. Grup bekler.

$\alpha = 180^\circ$: Alev çok geniş, port taba-nına çarpıyor.

$\alpha = 160^\circ$: ağız : Çok geniş, port ke-
25 mm narlarına çarpıyor.

$\alpha = 130^\circ$: $a=30$ mm: Alev genişliği
daha tatminkar,
boyu ise yetersiz
bulunmuştur.

b) $\alpha = 130^\circ$, $a=30$ mm, dış zarfı boru şeklinde
olanlar kısa sürede delindiğinden terkedili-
lerek NPU'dan bek imalatına dönülmüştür,
halen bunlar kullanılmaktadır.

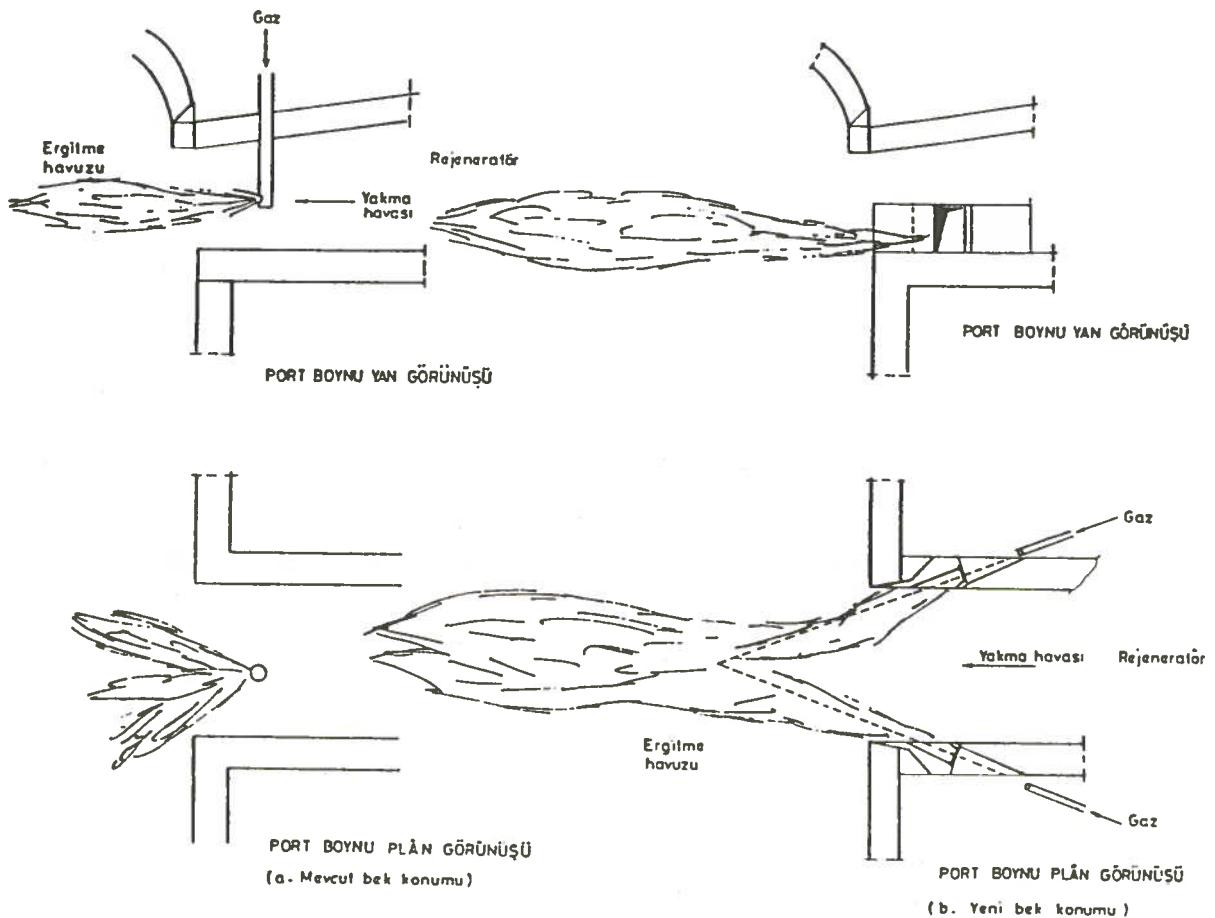
Şekil 12.

Bu şekilde cam izabe fırınlarında yaygın olarak kullanılan: "Converging Jet" denilen, port boynu yan duvarlarından ateşlemeli yakma sistemine sahip olunacaktır (Şekil 12).

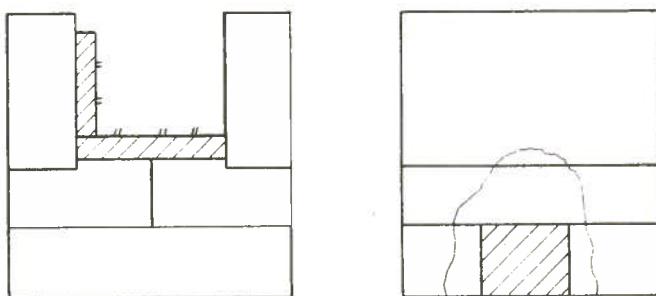
Şekil 2.

Bütün hazırlıklar bittikten sonra throat'ın yamanması için uygun ölçülerle ER 168I RT Pavingler hazırlanır. Tamir esnasında sular kesilir, delik kısma yatay ve dikey olarak Paving'ler yerleştirilir ve süratle çelik baskıları yapılır. Paving'lerin yerleştirilip baskılarının konulmasında geç kalınmamalıdır. Cam yeniden delikten çıkabilir. Delinmiş kısmın yamanmasından sonra baskı işlemleri de bitince yeniden blok ve throat soğutma faraşları yeni duruma göre yerleştirilir, gerekli yerlere fazladan spiral borularla soğutma havası verilir.

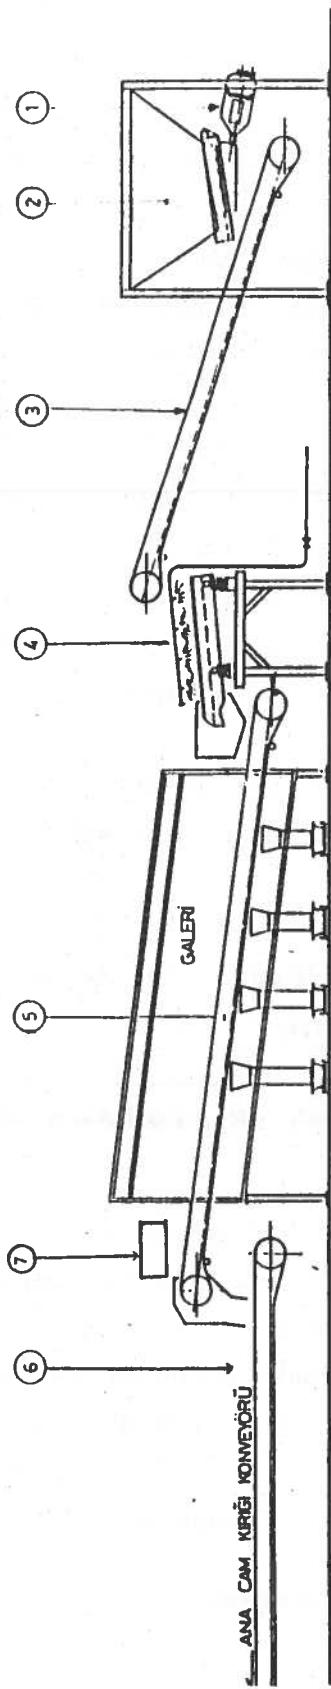
Şekil 1.

1. Besleme bunkerleri
2. Vibrör besleyici
3. Konveyör
4. Elek ve su ile yıkama düzeni
5. Elle ayıklama ve yükleme konveyörü
6. Ana cam kırığı konveyörü
7. Sabit manyetik seperatör

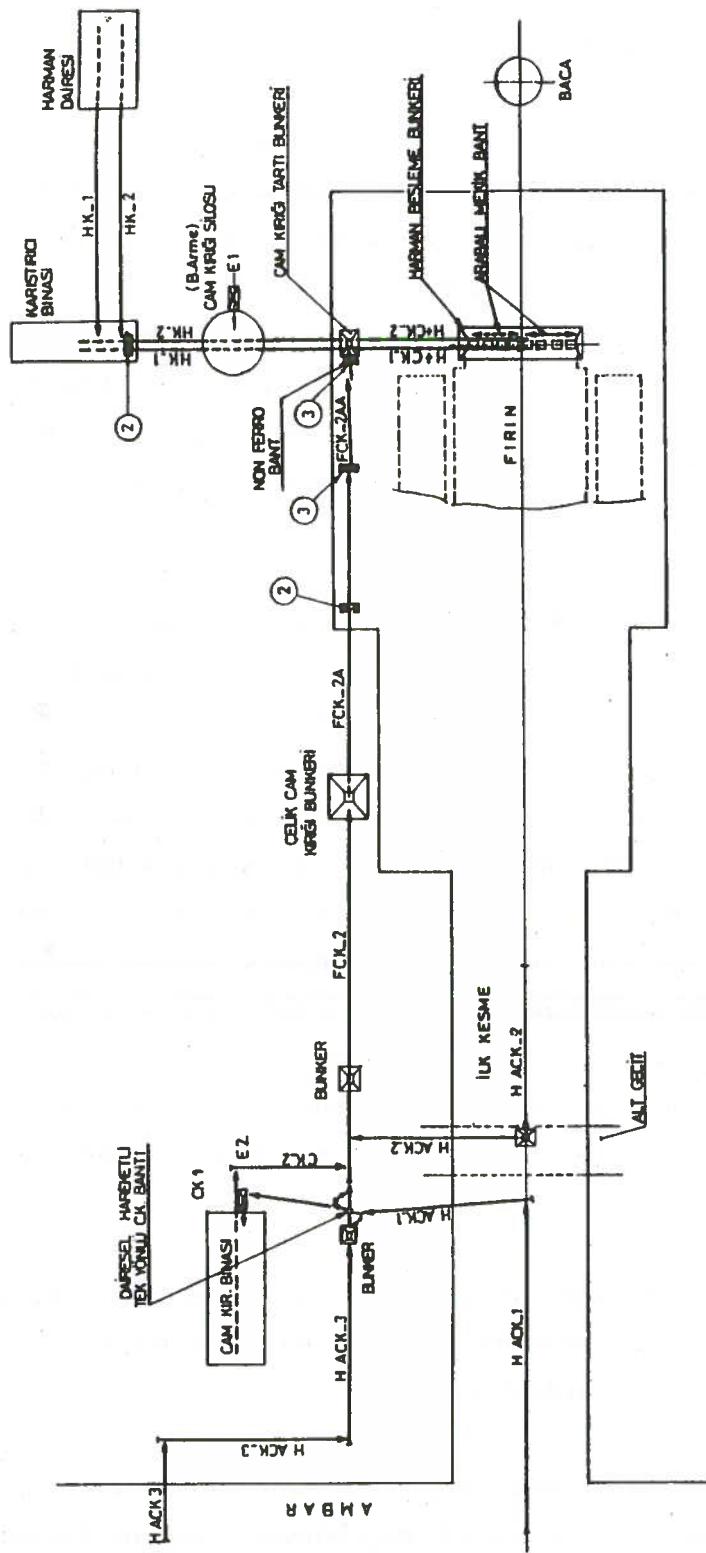
HK: Harman konveyörü

E: Elevatör

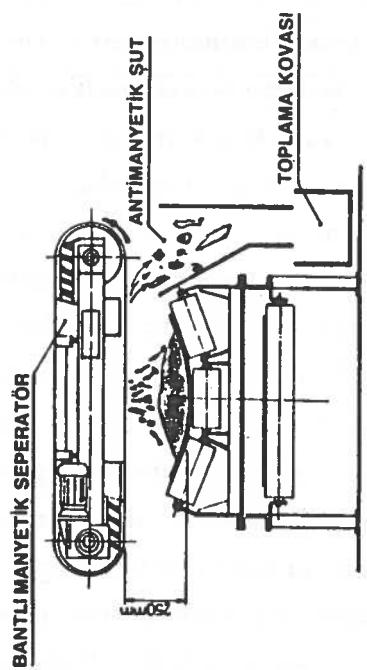
Şekil 3.

2-) BANTLI MANYETİK SEPERATÖR

Bantlar üzerinde 25 cm yüksekliğe asılı bu ayırcılar ile ağırlığı 5 g'dan 4-5 kg'a kadar olan manyetik metaller 15 cm derinliğinde malzemenin altından veya üstünden çekilip atılabilecektir.

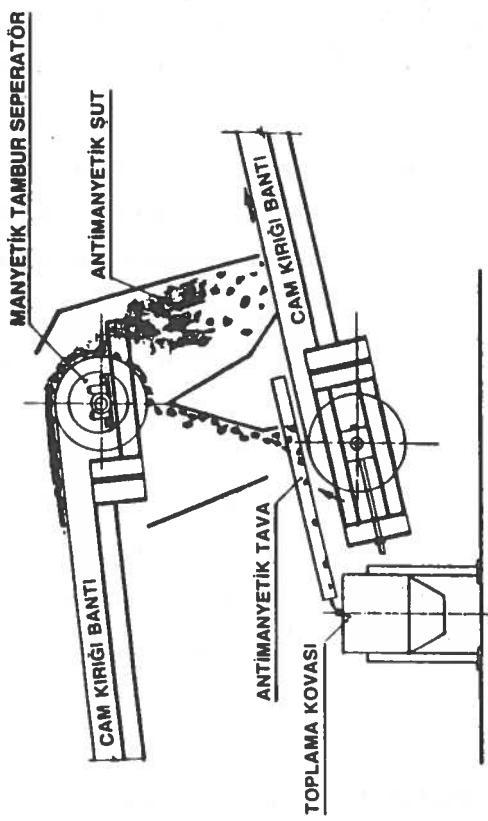
3-) SABİT MIKNATISLI TAMBUR SEPERATÖR

Boyutlarının küçük olması ve malzemenin altında kalması nedeniyle bantlı asılı ayırcılar tarafından tutulamayarak geçebilecek manyetik özellikli kirlenmeleri yakalayabilmek için iki adedi harman bantlarına, bir adedi
