1 ◆ CAM PROBLEMLERİ SEMOZYUMU

19 ARALIK 1985 CAMHAN

TÜRKİYE ŞİŞE ve CAM FABRİKALARI A.Ş.
TEKNİK GRUP

REJENERATÖRLERDE KARŞILAŞILAN SORUNLAR

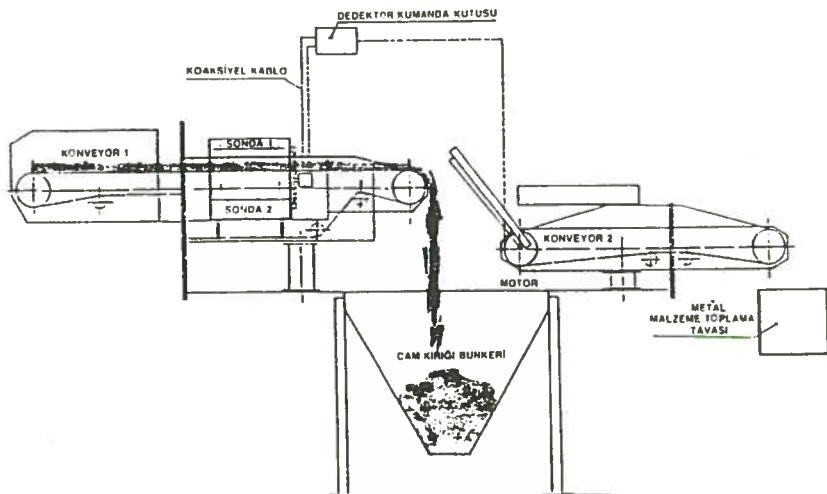
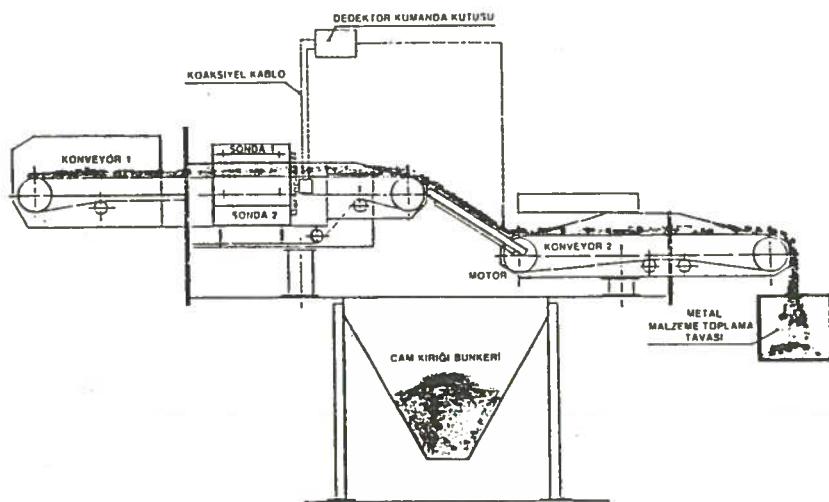
Şekil 4.

Aygıt esas itibariyle tandem sonda, dedektör ve iki konveyörden oluşur. Sondaların biri besleme konveyörünün üzerinde, diğeri altındadır. Sondanın içinde karşılıklı iki adet bobin bulunmaktadır. Dedektör kumanda panosu değişken bir gerilimle birinci bobini besler. Bu bobin etrafında değişken bir manyetik alan oluşur. Manyetik alan ikinci bobini etkileyerek ikinci bobin üzerinde induksiyon gerilimi oluşturur. Banttan bir metal parçası geçtiğinde kesilen manyetik alan ikinci bobindeki induksiyon geriliminin değişmesine neden olur. Değişikliği hisseden dedektör oluşan gerilim değişikliğini kuvvetlendirerek bir impuls (elektriki darbe) oluşturur ve bir röleyi çektirir. Böylece iki konveyör arasındaki boşluğu kapatmak üzere motor harekete geçer. Normalde temiz cam kırığı gelirken cam kırığı bunkerine beslenen mal; metal parçası geldiğinde ikinci konveyör ile metal malzeme toplama tavasına aktarılır. Konveyörün döküş yeri ile sondanın bulunduğu yer arasında belirli bir mesafe olduğundan bant hızı ve döküş yerinin uzaklığuna bağlı olarak röle gecikmeli çektilir. Burada bir hususa dikkat etmek gereklidir. Non-ferro ayırcının çalış-

5. DEMİR DIŞI METAL AYIRICI (Şekil 4)

ması 1. ve 2. bölümlerde cam kırığının etkin bir şekilde temizlenmiş ve ayıklanmış olmasına sıkı sıkıya bağlıdır. Çok kirli bir cam kırığı bu ayırcının taşınan bütün malı toplama kovasına aktarması; diğer bir ifade ile hiç cam kırığı beslemesi yapılamaması demektir.

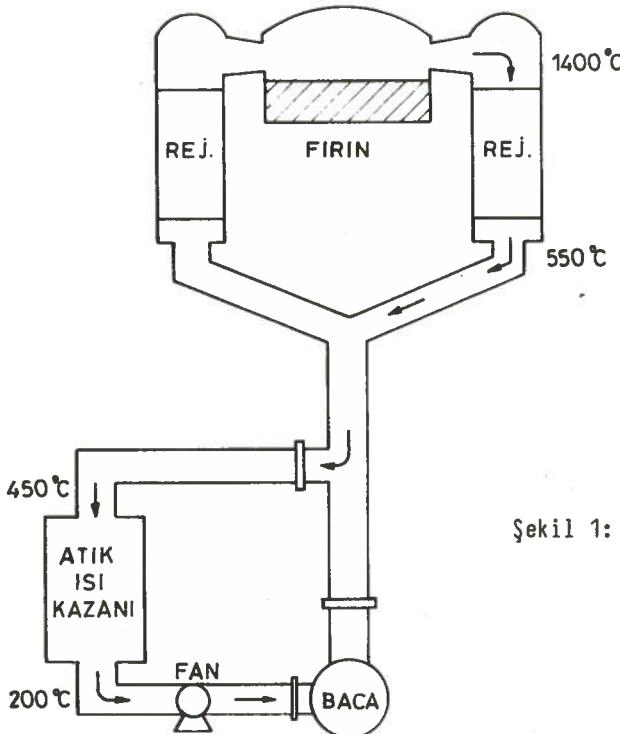
Şekil 1: Atık ısı kazanı yerleşim planı.

Atık ısı kazanları, rejeneratör veya reküperatör ile baca arasındaki gaz kanal üzerine yerleştirilir. Kazana $450-550^{\circ}\text{C}$ 'ta ulaşan gaz, buhar üretimiini

sağladıkten sonra $\sim 200^{\circ}\text{C}$ 'ta kazanı terkeder ve fanlar vasıtası ile bacaya atılır.

Cam fırınlarında rejeneratör veya reküperatörleri $500-600^{\circ}\text{C}$ 'ta terkeden baca gazları, halen önemli miktarda enerji içermektedir. Baca gazlarının taşıdığı bu enerji, baca kanalı üzerine yerleştirilen atık ısı kazanları yoluyla, buhar üretiminde kullanılmaktadır (Şekil 1).

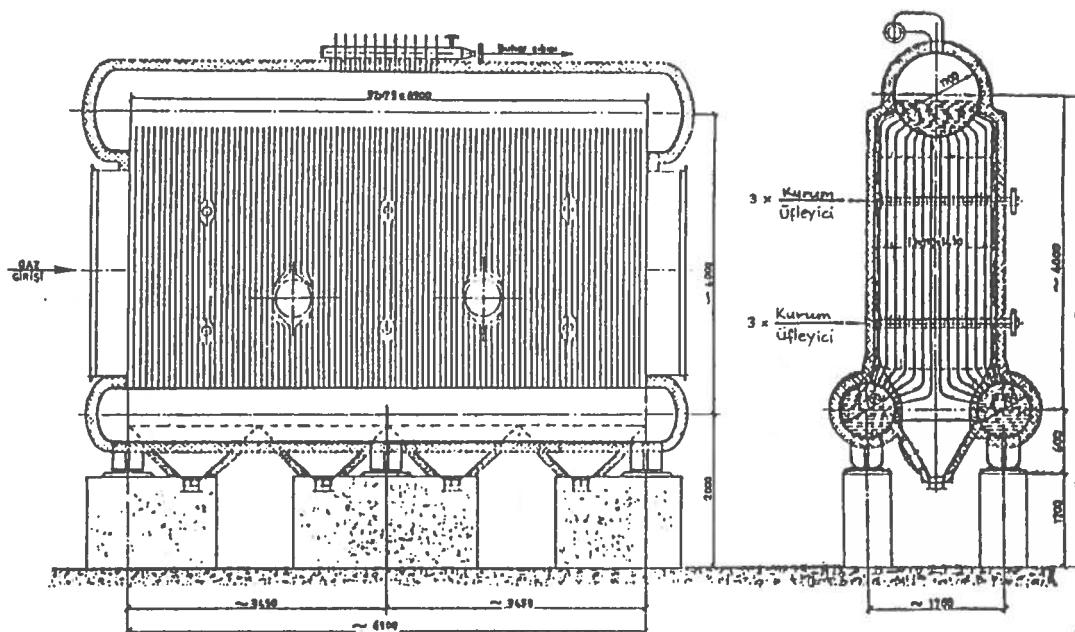
Şekil 2: Su borulu atık ısı kazanı.

Temizlik sırasında yapılan gözlemlerde, kirlenmenin en yoğun olduğu böle-
nin, baca gazlarının kazana giriş bölgesi olduğu saptanmıştır. Bu bölgede
bulunan boruların araları tamamen kapanmakta ve gaz geçişine imkan kal-
madığından, kazan devreden çıkarılmaktadır (Şekil 2).

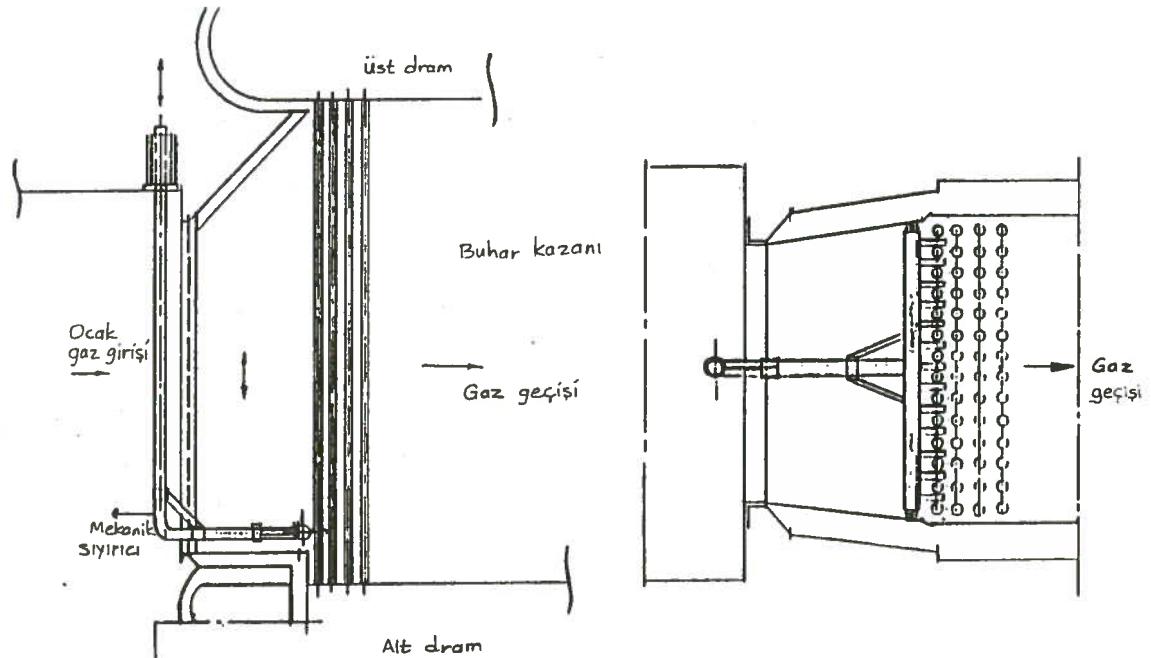
Şekil 3: Mekanik siyirici.

Sıvırıcı, üretim sırasında, belirli periyotlarla çalıştırılmakta ve kazanın gaz giriş tarafını kapatan birikintiler kazınarak, kazanın alt tarafındaki boşaltma kapaklarından alınmaktadır.

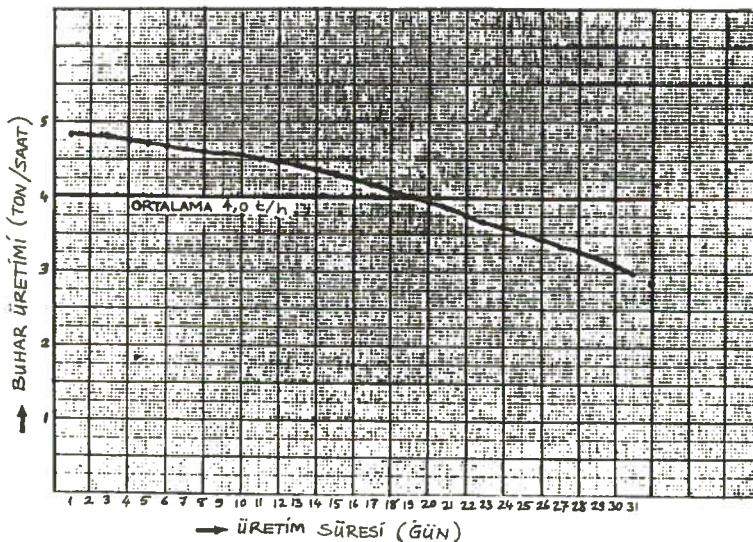
Şekil 4.

Sıvırıcı kullanılmadan önceki dönemde, kazanın devreye alınması ile, kirlenme ve tikanma sonucu devreden çıkarılması arasındaki süre yaklaşık 30 gün olmakta ve bu süre içinde saatlik üretim miktarı Şekil 4'deki gibi azalmaktadır.

Şekillerin karşılaştırılması ile görülebileceği gibi, kazanın çalışma süresi 45 güne çıkarken, bu dönemde ortalama saatlik üretim yine 4.0 ton olmaktadır.

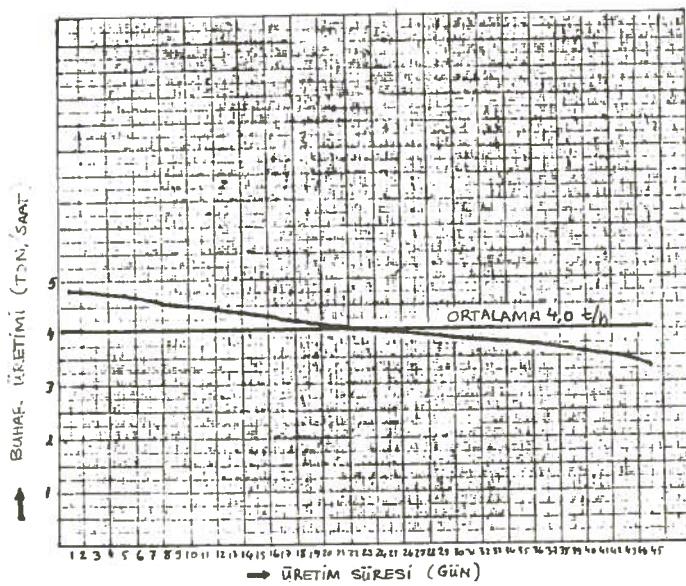
Şekil 5.

Siyiricinin kullanılmaya başlanmasıından sonraki dönemde ise üretim süresi 45 güne çıkmıştır ve bu süre içinde saatlik üretim miktarının değişmesi Şekil 5'de görüldüğü gibi olmuştur.

Uygulama sonucu olarak çalışma süresinin 30 günden 45 güne çıkarılması kazanın temizlik için, duruş sayısını yılda 11'den, 8'e düşürmüştür. Böylece, her temizlik için 3 gün devre dışı kalan kazanın, yıl içinde 9 gün daha fazla üretim yapması sağlanmıştır. 9 günlük fazla üretim 864 ton buhar olup, bunun fuel-oil eşdeğeri 70 ton'dur ve parasal değeri ise 7.5 M TL/yıl olmaktadır. Bunun yanı sıra, kazanın temizlenmesi için harcanan işçilikte ve kazanın temizlik sonrası devreye alınışında ilk ısıtma için kullanılan motorin miktarında % 27 oranında bir azalma sağlanmıştır.

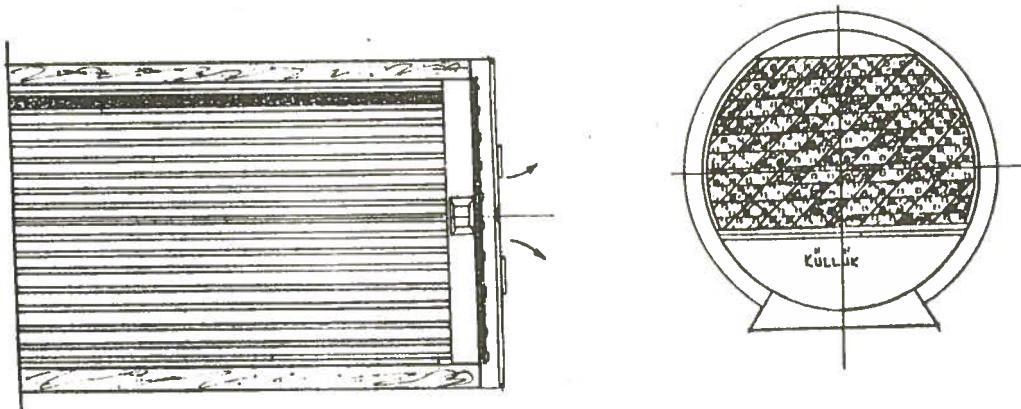
Şekil 6: 3 no'lu fırın duman borulu atık ısı kazanı.

3 no'lu fırın atık ısı kazanı ise (Şekil 6) ısı transfer yüzeyleri üretim sırasında istenen her an temizlenebilecek ve kazan kirlenmesi nedeni ile devreden çıkarılmayacak şekilde tasarımlanmıştır.

Baca gazlarının kazandan çıkış tarafındaki ayna karşısında bulunan yekpare saç yerine elle sökülp takılabilen küçük döküm kapaklar yerleştirilmişdir.

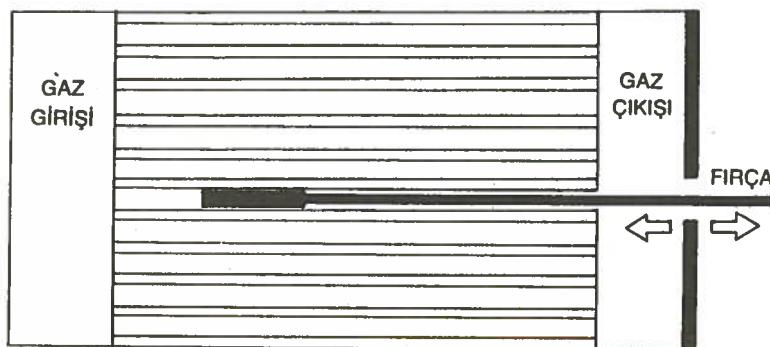
Her kapağın karşısında 6 boru bulunmaktadır. Kazan devrede iken; bu kapaklar sırası ile açılmakta ve buradan içeri sokulan bir fırça ile boruların iç yüzeyleri temizlenmektedir (Şekil 7).

Şekil 7: Duman borulu kazanın temizliği.

Böylece kazan borularının gaz taraflı sürekli temiz tutularak, kirlenme nedeniyle buhar üretimeinin azalması ve boru içlerinin tıkanması sonucu kazanın devreden çıkarılması önlenmiştir.

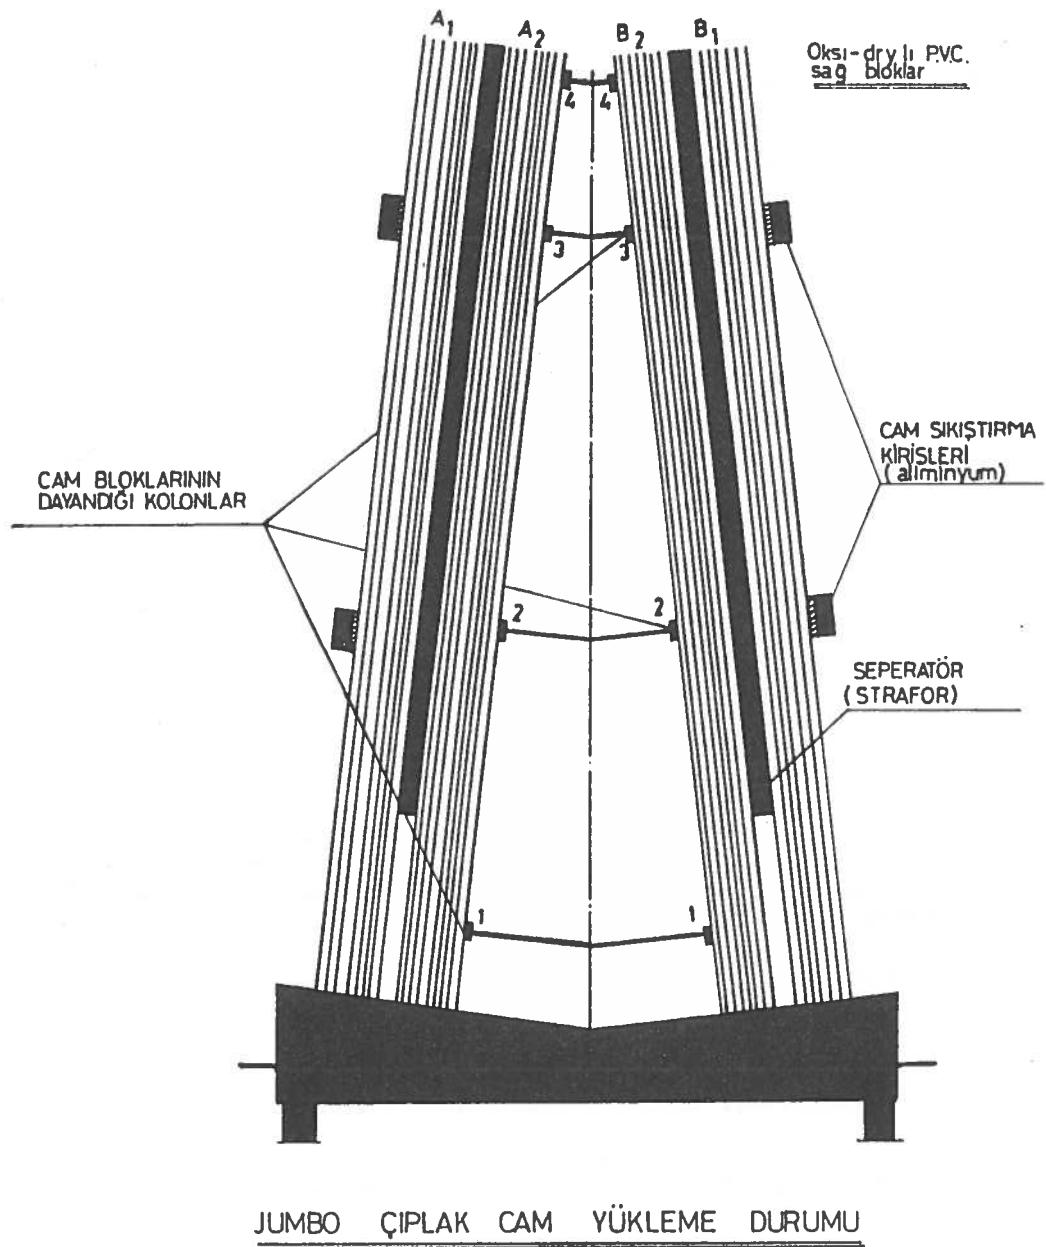
Şekil 1.

Şekil 1 ve 2'de jumbo cam sevkiyatında kullanılan teçhizat ve cam yüzeyinde beyaz lekelerin dağılma durumu gösterilmektedir.

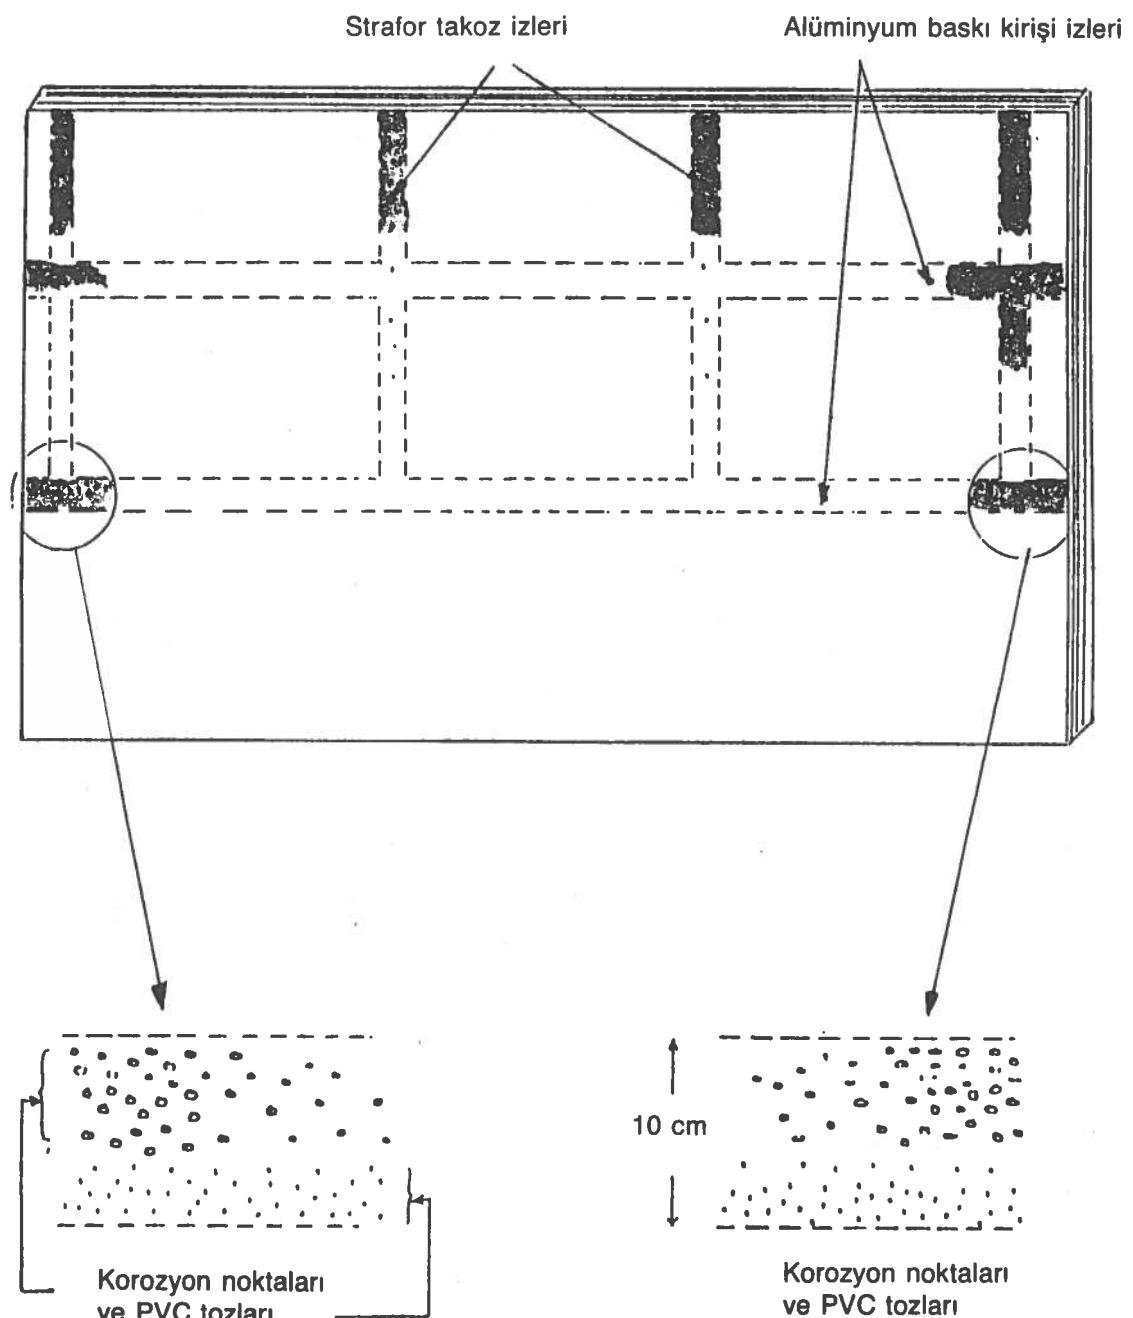
Şekil 2: Strafor separatörler ve alüminyum baskı kırışları boyunca oluşan korozyon lekeleri.

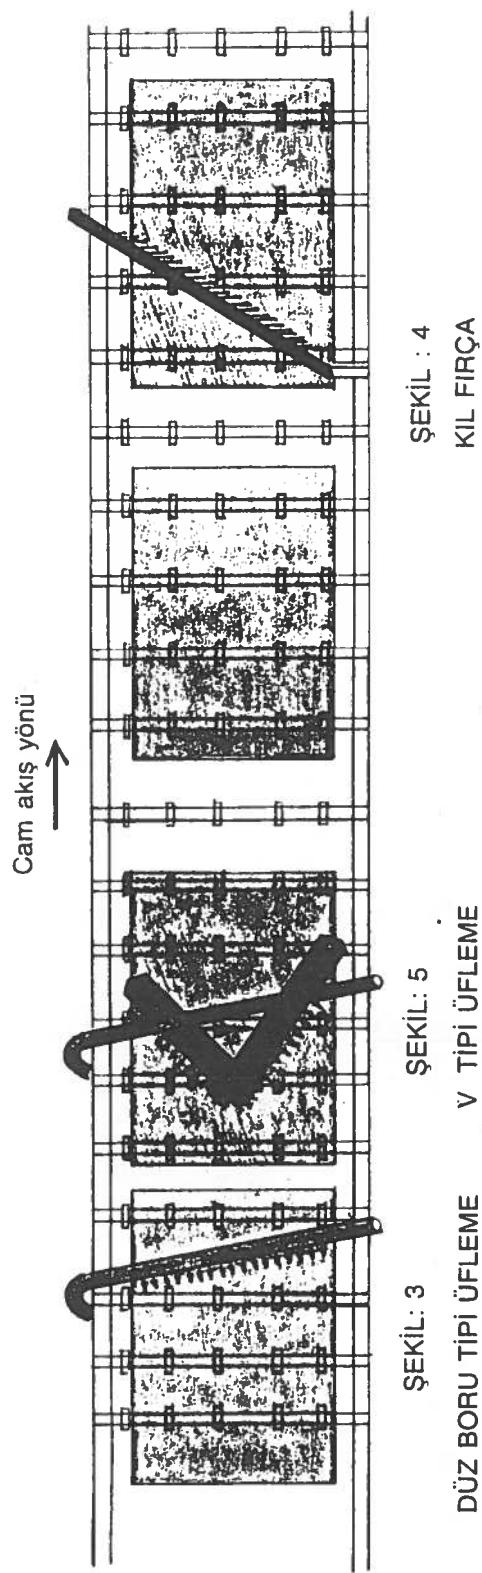
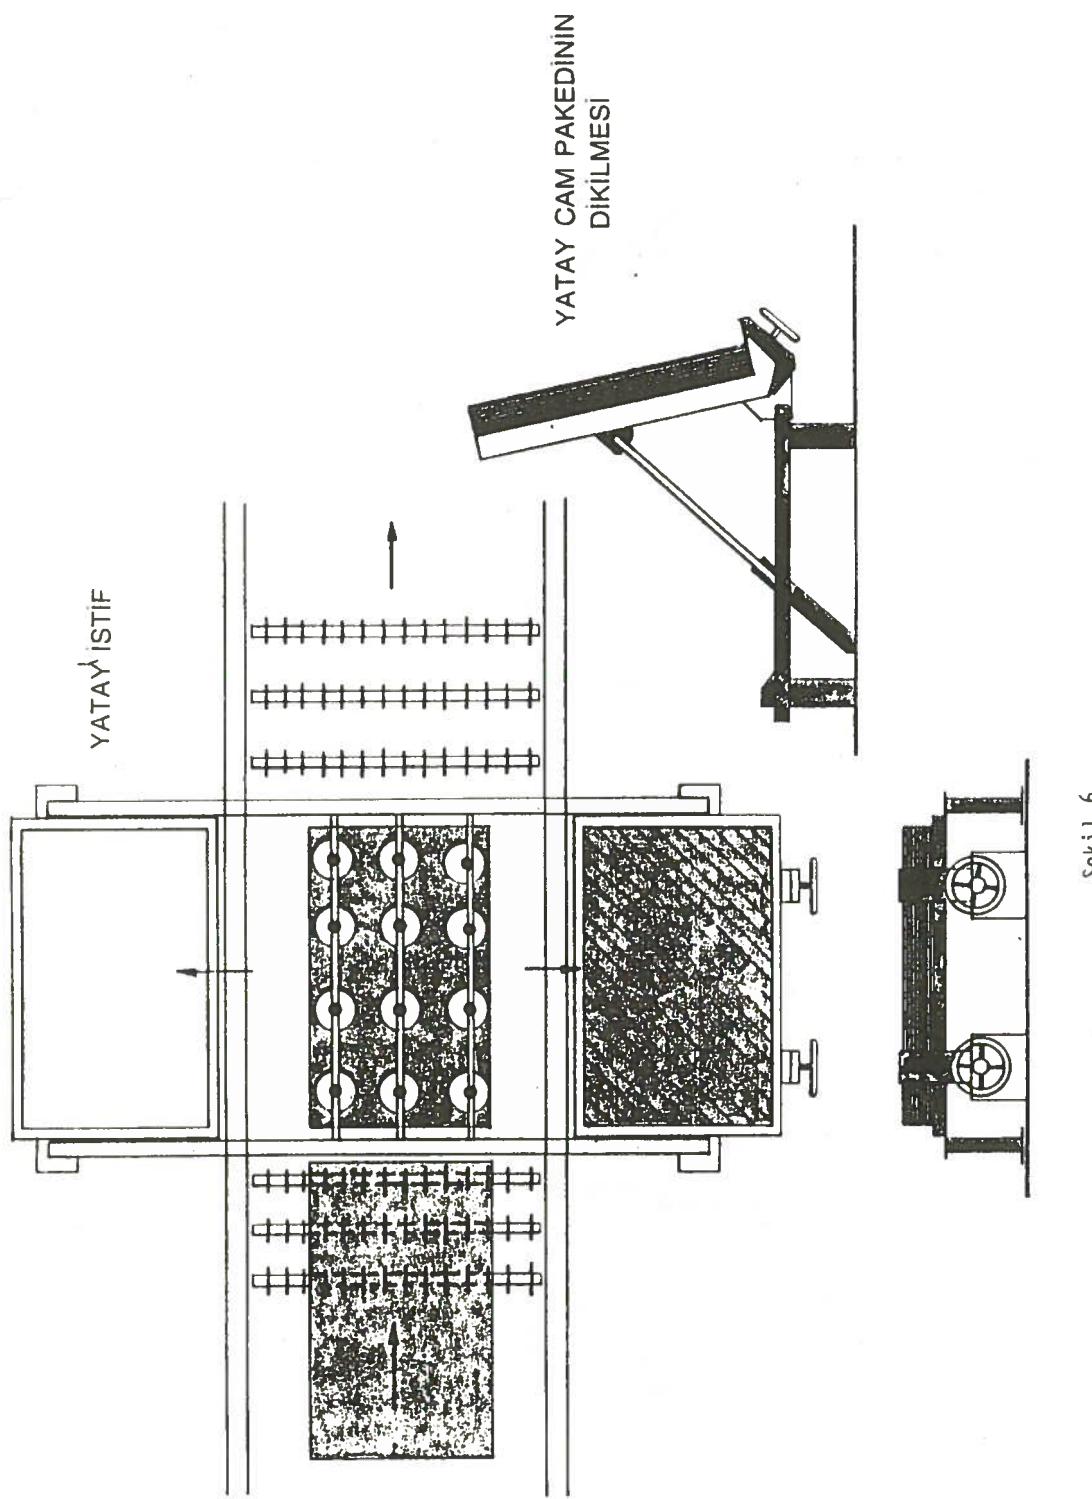
Şekil 6.

- a) Cam plakalar tek tek yatay olarak birbiri üzerine konulmakta daha sonra taşımaya imkan için paket 90° kaldırılarak dik konuma getirilmektedir (Şekil 6).

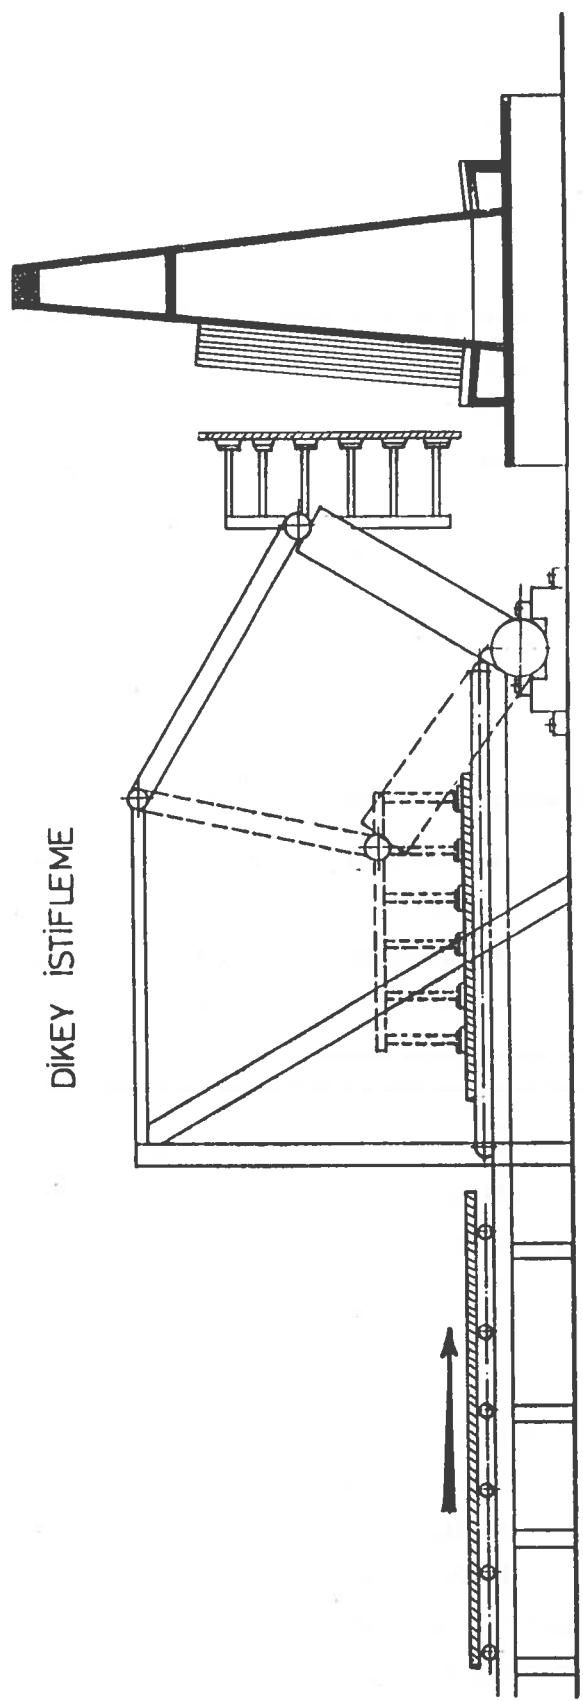
SEKİL: 7

- b) Cam plakalar tek tek yataydan düşeye getirilerek düşey pozisyonda birbiri üzerine konulmaka olup, ikinci bir işleme gerek kalmaksızın paket taşımaya hazır durumda bulunmaktadır (Şekil 7).

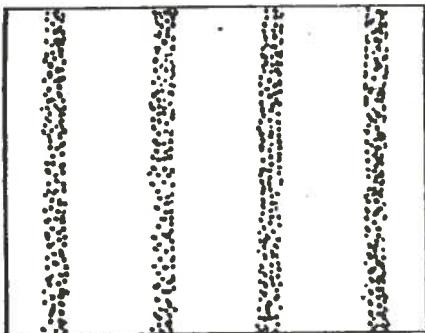
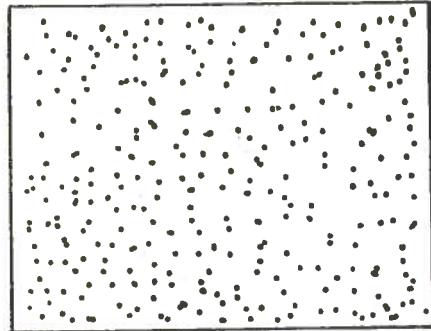
Şekil 8.

BANT ŞEKLİNDE
TOZLAMA

HOMOJEN TOZLAMA

Mevcut uygulamada toz cam yüzeyine bölgesel konulduğunda bunun korozyon kaynağı olabileceği düşünülmüş ve homojen tozlamayı yapacak olan cihaz temin edilmiştir.

Eski tozlama şekli ile homojen tozlama arasındaki farkı görebilmek için İstanbul-Erzurum güzergahı üzerinde 2000 km'lik bir çıplak cam sevkiyatı yapılmış, ancak her iki tozlama şek-

linde de korozyona rastlanmıştır.⁽⁵⁾ Daha kısa mesafede, Cam İşleme Tesisi'ne yapılan sevkiyatta ise homojen tozlanmış plakalarda korozyon görülmemiş, klasik tozlanmış plakalarda korozyon başlangıcına rastlanılmıştır. Homojen tozlamada yayılan tozun miktarı değiştirilerek denemeler yapılmış, ancak farklı bir gelişme izlenmemiştir.

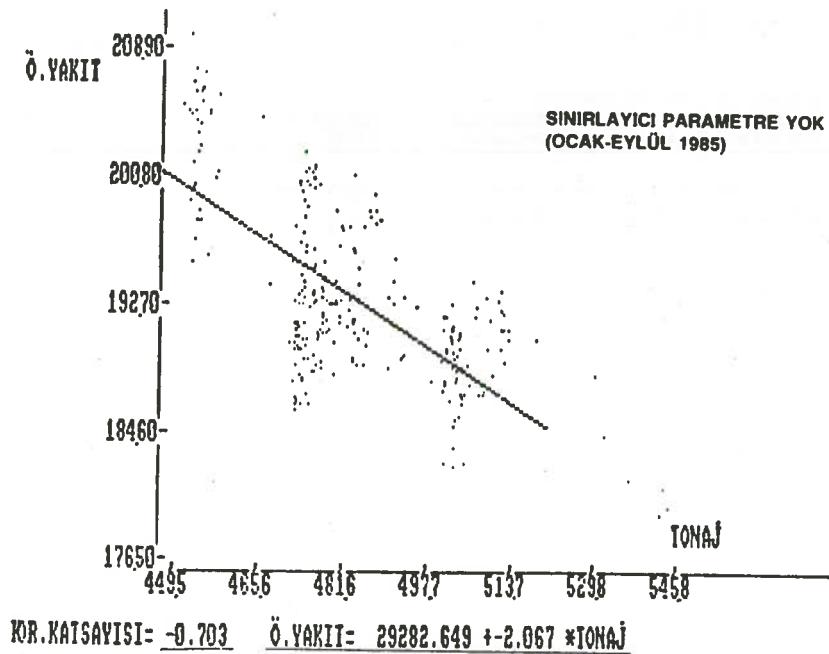
Şekil 4.

b) Korelasyon: İstenen herhangi iki parametre arasında, verilen zaman aralığında, lineer bir ilişkinin varlığını arar. Bu ilişkinin kuvvet değerini hesaplar (Lineer doğrunun formülünü verir). Şekil 4'de sınırlayıcı parametre kullanılmadan elde edilmiş özgül yakıt ile tonaj ilişkisinin grafiği görülmektedir. Tersine (-) 0.7 gibi kuvvetli bir ilişki görülmektedir. 10 ton/gün değişim için özgül yakıt ~ 2 gr/kg-cam farketmektedir.

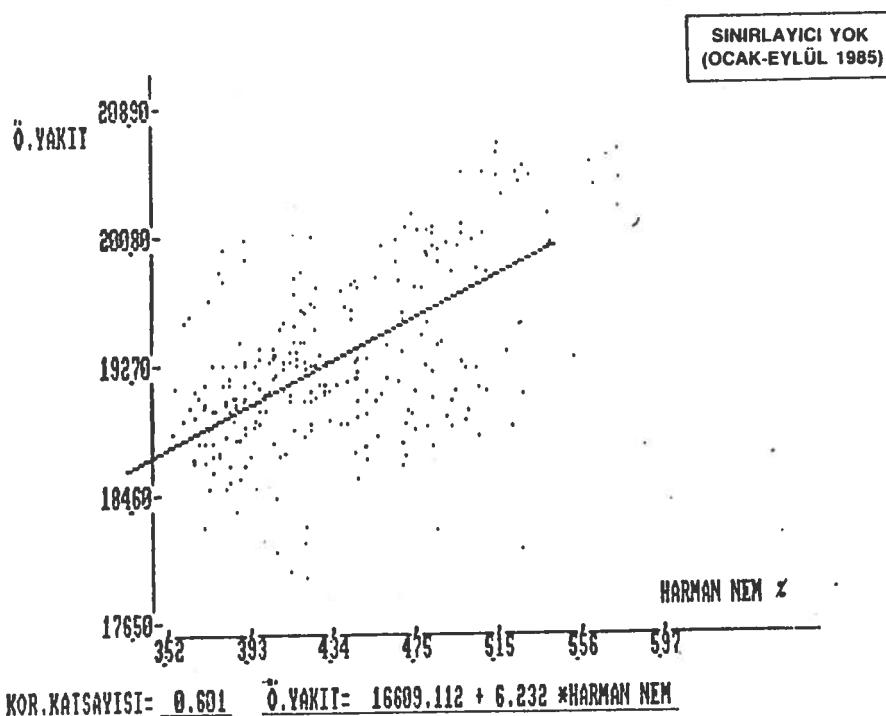
Şekil 5.

Şekil 5'de gene sınırlayıcı parametre kullanmadan özgül yakıt ile harman nemi arasında ilişki aranmaktadır.

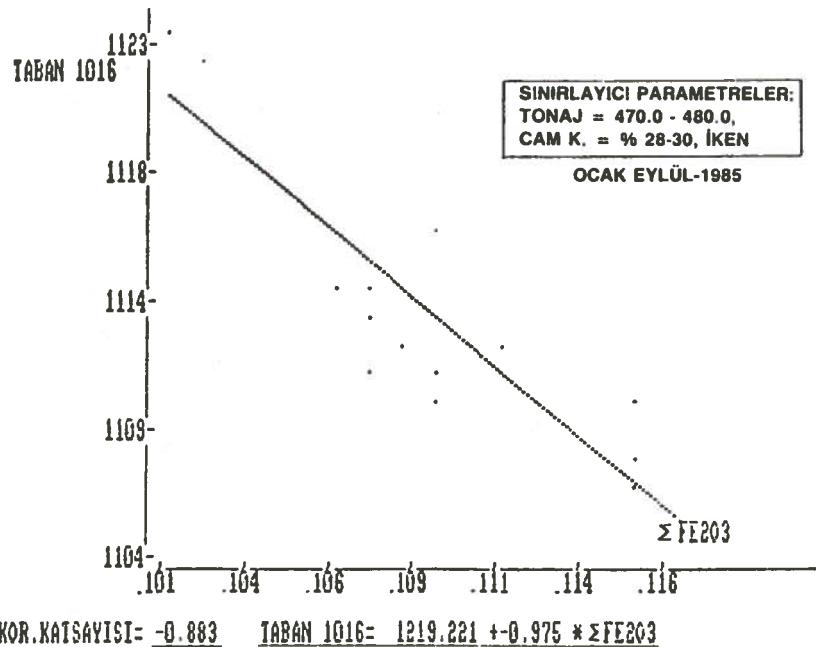
Şekil 8.

Şekil 8'de ergitme sonu taban sıcaklığı, toplam demir (ΣFe_2O_3) ile tersine (-) 0.883 olarak kuvvetli bir ilişki göstermektedir. Bu defa, tonaj ve cam kırığı müstereken sınırlayıcı parametre olarak kullanılmıştır. Tonajın 470 ile 480 arasında, cam kırığının % 28 ile % 30 ara-

sında olduğu günler seçilmiştir. Böylece sabit sayılabilen tonaj ve cam kırığı oranlarında, toplam demirdeki 0.01'lik bir artışın, 9.75° ($\sim 10^{\circ}\text{C}$ 'lik) bir taban sıcaklığı düşmesine sebep olabileceği ortaya çıkmaktadır.

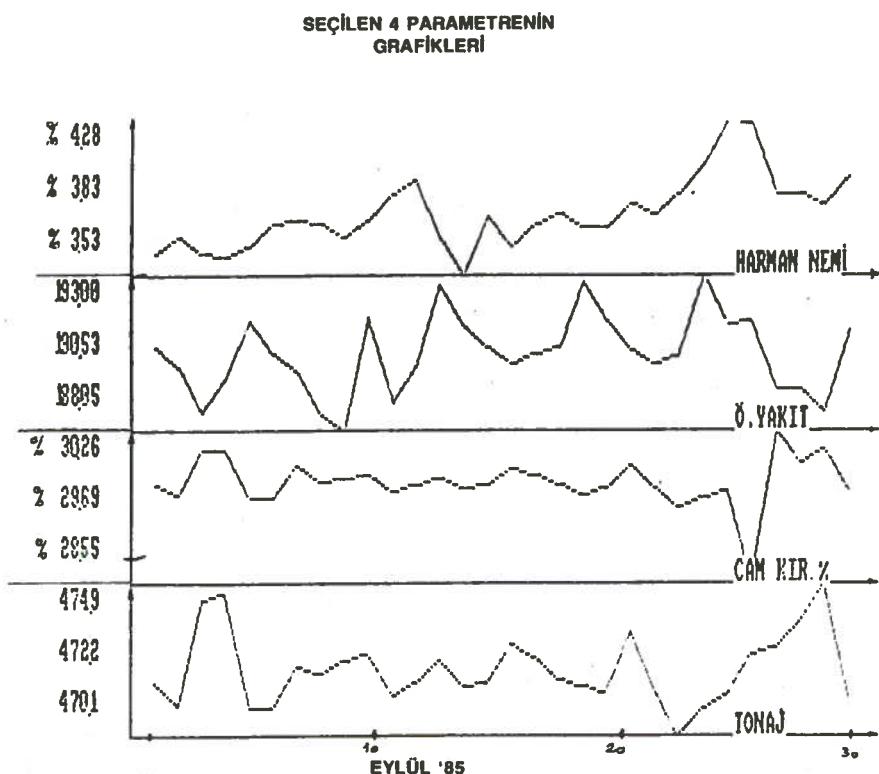
Şekil 9: Seçilen 4 parametrenin grafikleri.

Şekil 9 ve 10'da çeşitli zaman aralıklarında çizilmiş aynı 4 parametreye ait grafikler görülmektedir.

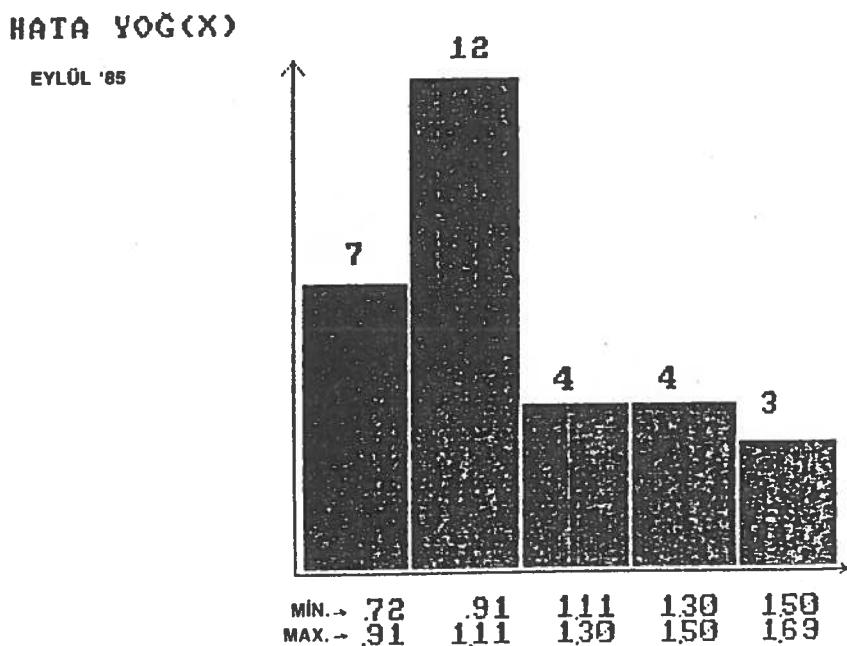
Şekil 12.

Şekil 12'de sadece hata yoğunluğunun Eylül 85'deki histogramı görülmektedir.

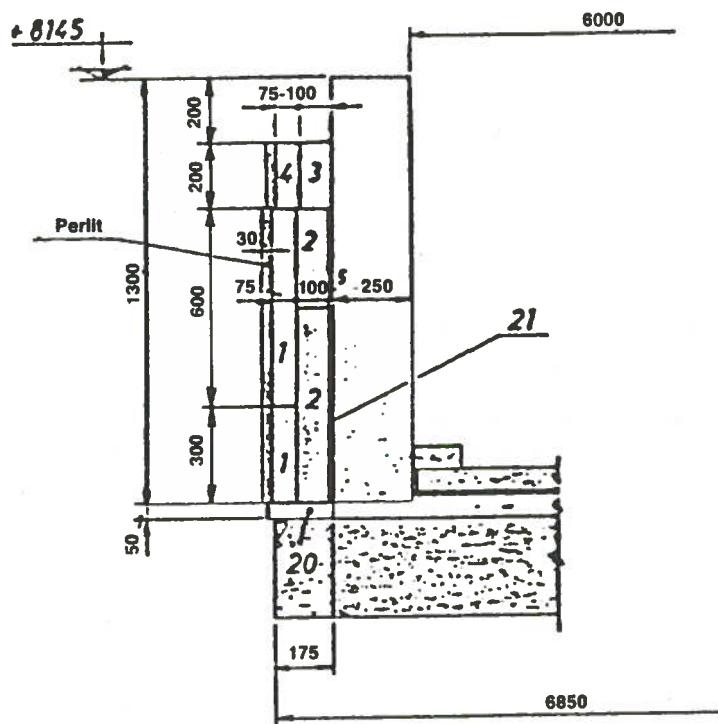
Şekil 1.

hacı uygulanmış, sonra 100 mm şamot, 75 mm şamot izole ve son olarak da 30 mm perlit plaka ile izolasyon tamamlanmıştır.

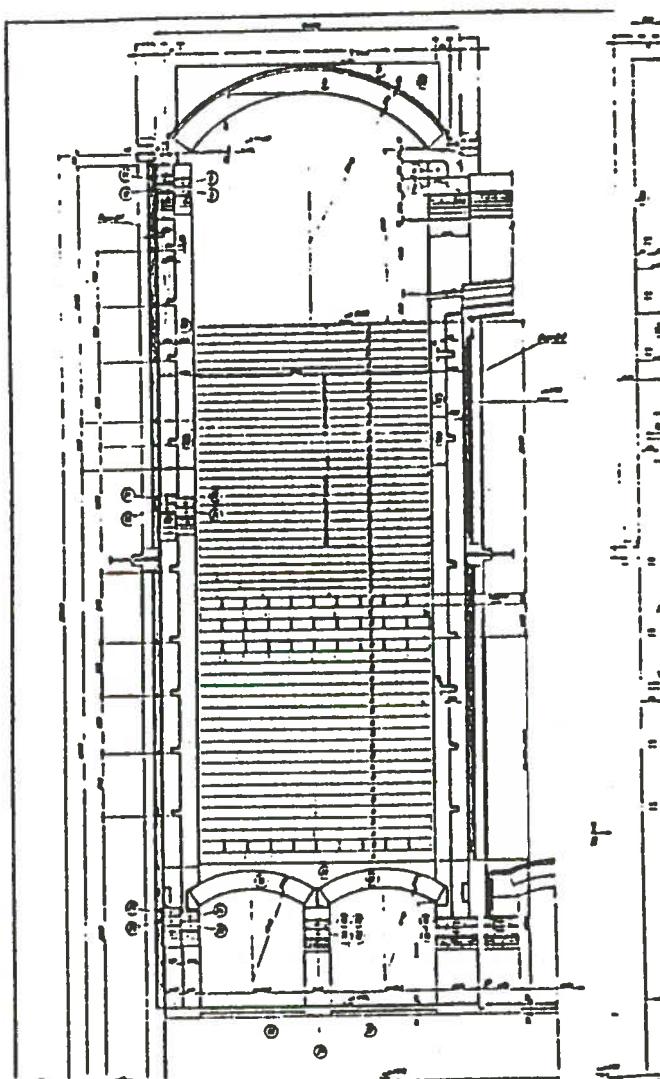
Şekil 2.

Şekil 2 ise rejeneratörlerdeki uygulamayı göstermektedir. 460 mm duvar kalınlığı üzerine doğrudan 100 mm perlit izole tatbik edilmiştir.

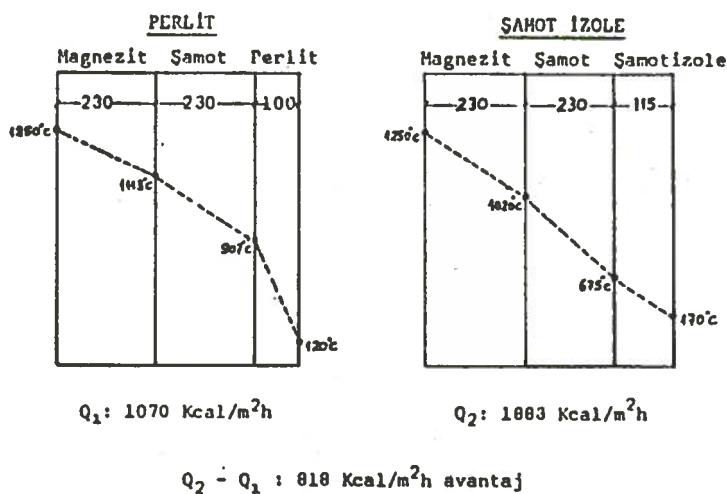
Şekil 3.

Amplaj üstü bölgedeki ölçümlere göre yapılan hesaplamada, izolasyon yüzeyinde $1070 \text{ Kcal}/\text{m}^2\text{h}$ bir ısı kaybı olduğu saptanmıştır. Aynı bölgede per-

lit yerine şamot izole tuğla kullanılsaydı ne olacaktı sorusunun cevabı Şekil 3'de kıyaslamalı olarak verilmiştir.
